| 車両情報 | | | | |
| いすゞ | 令和 1年1月 | TPG-NPS85AN | 冷凍バン | NPS85-7005499 |

| 上物仕様 | | | |
|---|---|---|---|
| 冷凍バン | 日本フルハーフ | GAD5「E1EH256」 | 平成30年 |

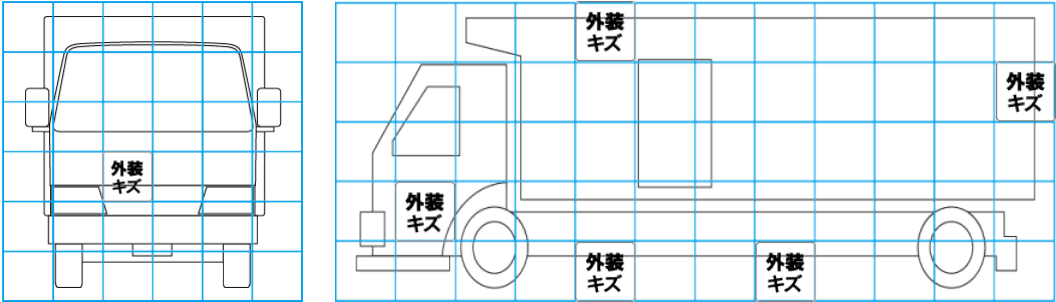
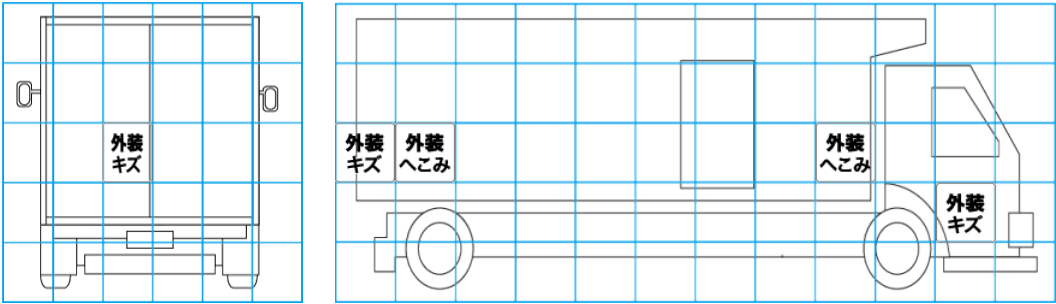
| 外装状態 | | | |

| 外装状態 | | | |
|---|---|---|---|
| キャブコーション | フレーム番号 | フレームのさび | 飛石 |
| 有 | 確認済 | 小 | 点傷有 |

| 【外装】 | | | | | 【ボデー内】 | | | | | |
| 外装<br>キズ | 外装<br>へこみ | うき | 曲がり | サビ | 補修跡 | 割れ | 庫内<br>キズ | 庫内<br>へこみ | 庫内<br>穴あき | 床<br>汚れ |
