| 車 両 情 報 | | | | |
| 三菱ふそう | 平成18年4月 | PA-FK61F | 冷凍バン | FK61F-701734 |

| 上物仕様 | | | |
|---|---|---|---|
| 冷凍パン | 東プレ | 「h060803」 | 平成18年3月 |

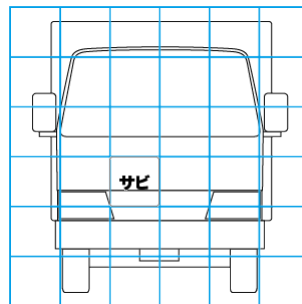
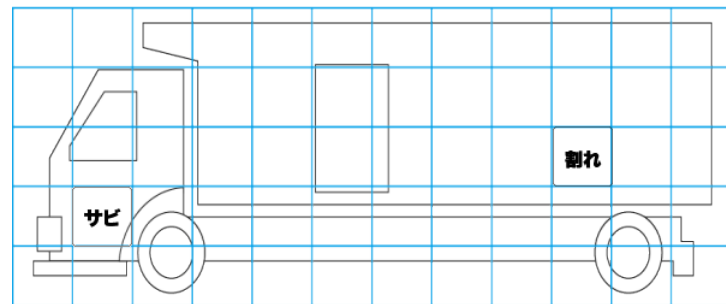
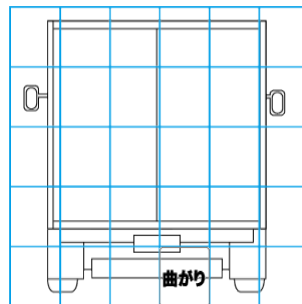
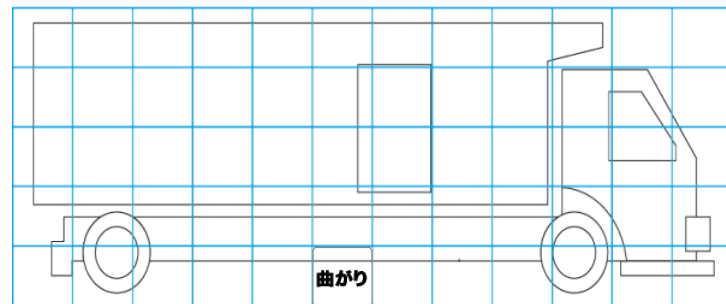
| 外装状態 | | | |

| 外装状態 | | | |
|---|---|---|---|
| 有 | 確認済 | 中 | 飛石有(リペア 不可) |

| 【外装】 | | | | 【ボデー内】 | | | | | | |
|---|---|---|---|---|---|---|---|---|---|---|
| 外装キズ | 外装へこみ | うき | 曲がり | サビ | 補修跡 | 割れ | 庫内キズ | 庫内へこみ | 庫内穴あき | 床汚れ |
