| 車両情報 | | | | |
| UDトラックス | 平成18年12月 | ADG-CW4XL | ダンプ | CW4XL-20052 |

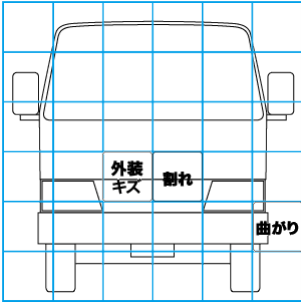
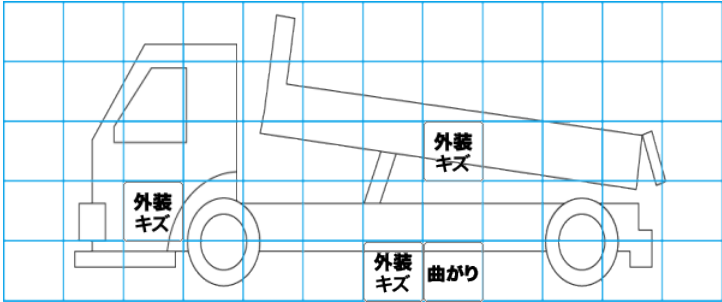
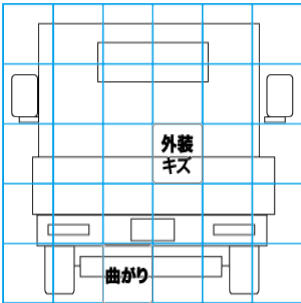
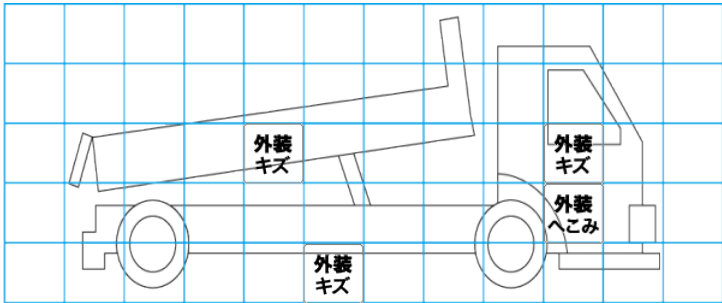
| 外装状態 | | | |

**特記事項** キャビン汚れ、傷。キャブチルトシリンダーオイル漏れ。右ドアノブ開きボタン割れ。フロントグリル割れ。  
スターターキー1本、スベアーキー1本、燃料キャブキー1本、尿素キャブキー3本。

| 外装状態 | | | |
|---|---|---|---|
| キャブコーション | フレーム番号 | フレームのさび | 飛石 |
| 有 | 確認済 | 小 | 点傷有 |

| 【外装】 | | | | 【ボディ内】 | | | |
| 外装キズ | 外装へこみ | うき | 曲がり | サビ | 補修跡 | 割れ | 庫内キズ |
