| 上物仕様 | | | |
| アルミウイング | 日本フルハーフ | DMS<br>「W6DK712」 | 平成23年 |

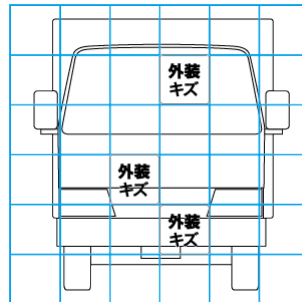
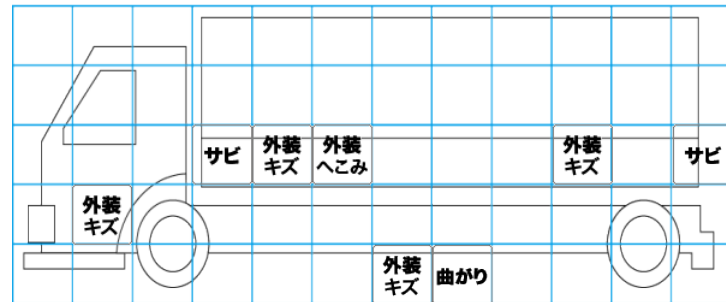
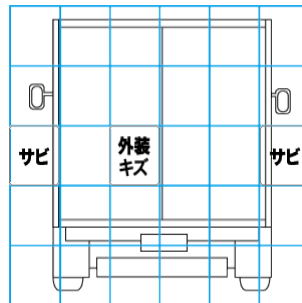
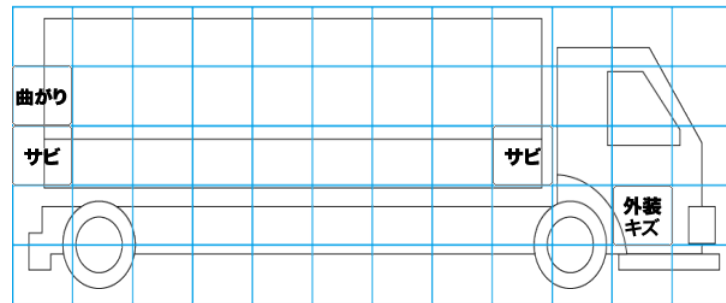
| 外装状態 | | | |

| 上物仕様 | | | |
|---|---|---|---|
| 【備考】引き出しフック5対。ラッシングレール2段。庫内灯3ケ。前立て左下部腐食穴あき有。門口下部腐食。観音扉ロックバー渋り。後方クロスメンバー錆。 | | | |

| 外装状態 | | | |
|---|---|---|---|
| 有 | 確認済 | 無 | 飛石有(リペア 可) |

| 【外装】 | | | | 【ボデー内】 | | | | | | |
|---|---|---|---|---|---|---|---|---|---|---|
| 外装<br>キズ | 外装<br>へこみ | うき | 曲がり | サビ | 補修跡 | 割れ | 庫内<br>キズ | 庫内<br>へこみ | 庫内<br>穴あき | 床<br>汚れ |
