| 車 両 情 報 | | | | | |
| いすゞ | 令和 1年5月 | 2PG-CYJ77C | アルミウィング | CYJ77C-7006681 | |

| 上物仕様 | | | |
|---|---|---|---|
| アルミウイング | 日本フルハーフ | DLK<br>「W8KG663」 | 令和 1年 |

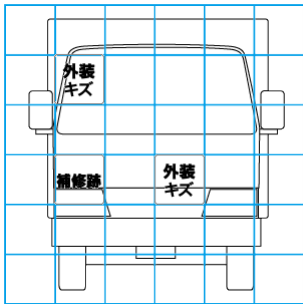
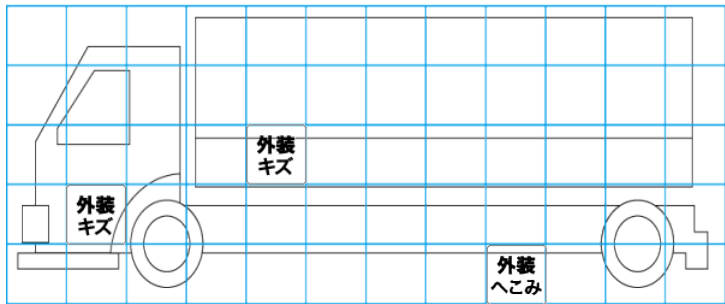
【外装】

**特記事項** \*キャブフロント右付近補修跡。キャブ内汚れ、傷。アイドリングストップ付。インパネポケット欠品。  
スターターキー1本（キーレス付）、スペアキー1本、ボデーキー3本。

| 外装状態 | | | |
|---|---|---|---|
| 有 | 確認済 | 無 | 飛石有(リペア 不可) |

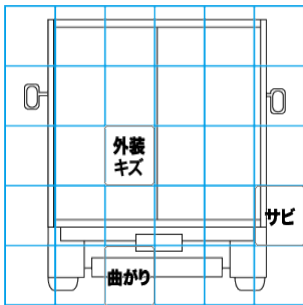
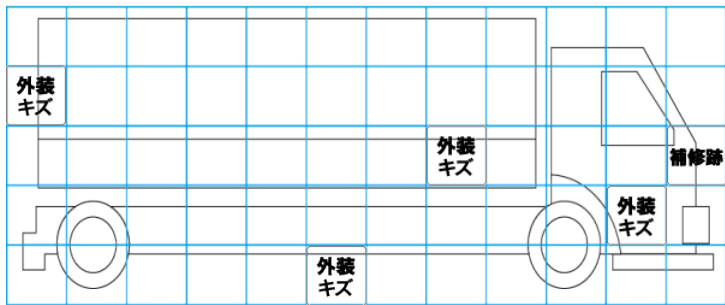
【ボデー内】

| 上物仕様 | | | |
|---|---|---|---|
| 【備考】引き出しフック9対。ラッシングレール2段。庫内灯4ヶ。 | | | |
