| 車両情報 | | | | |
| 日産 | 平成29年2月 | TRG-FBA2W | 平ボディ | FBA2W-550013 |

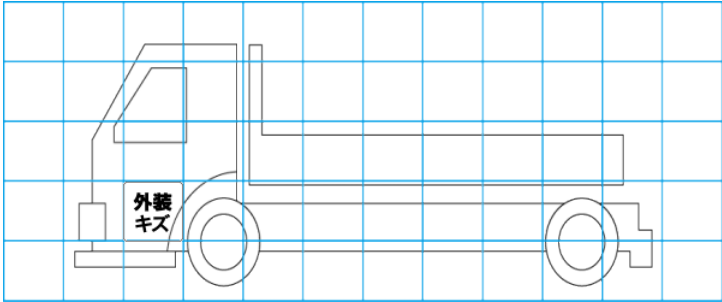
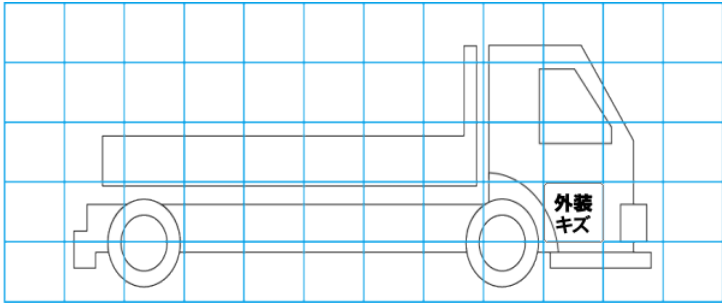
| 外装状態 | | | |

特記事項 キャブ内汚れ傷。アイドリングストップ。フロントガラス内側傷。

| 外装状態 | | | |
|---|---|---|---|
| キャブコーション | フレーム番号 | フレームのさび | 飛石 |
| 有 | 確認済 | 無 | 点傷有 |
