| 車両情報 | | | | |
| いすゞ | 平成26年12月 | TKG-FRR90S2 | 冷凍バン | FRR90-7071079 |

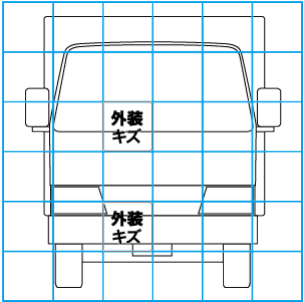
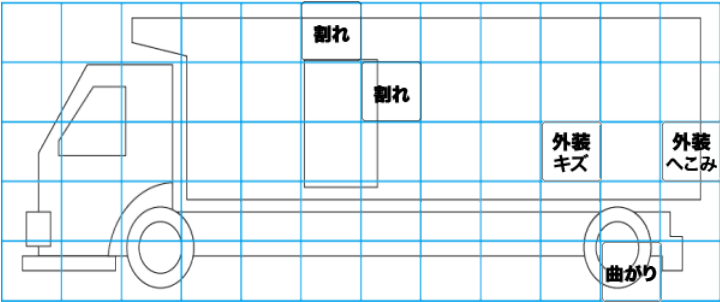
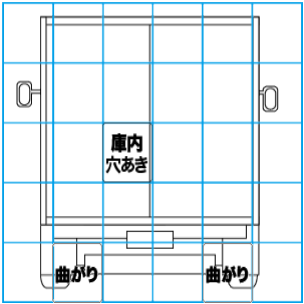
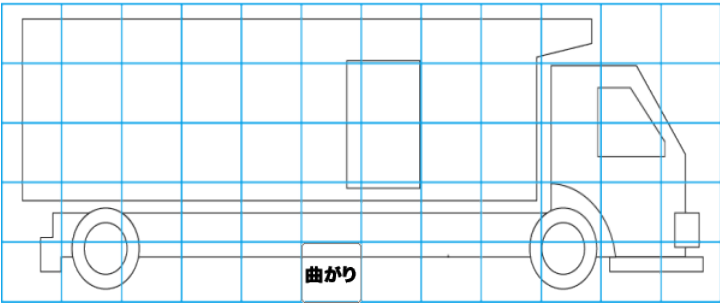
| 外装状態 | | | |

| 上物仕様 | | | |
|---|---|---|---|
| 【備考】 ラッシング2段    庫内灯3ヶ    水抜き穴 2ヶ所    ※リヤドア割れ・補修跡有り    外装・庫内キズ・ヘコミ・割れ有り | | | |
| 【備考】 全長 1,570    全幅 2,130    有効長 1,230    有効幅 2,000    キャスターストッパー    庫内リモコン<br>※プラットフォーム、キャスターストッパー曲がり | | | |

| 外装状態 | | | |
|---|---|---|---|
| 有 | 確認済 | 小 | 飛石有(リペア可) |
