| 車 両 情 報 | | | | |
| 三菱ふそう | 平成28年8月 | TPG-FBA20 | 冷凍パン | FBA20-550649 |

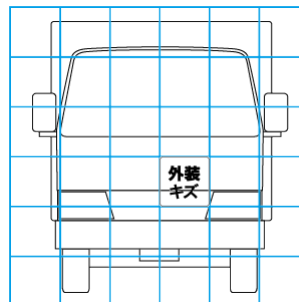
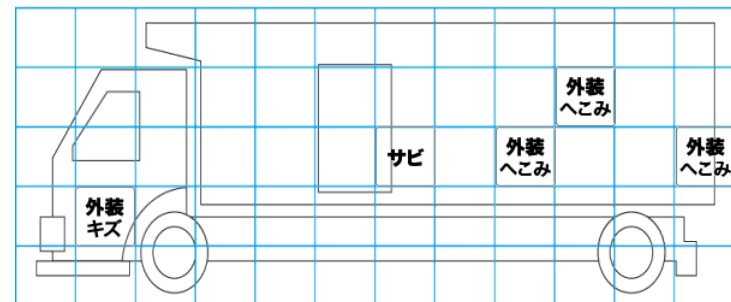
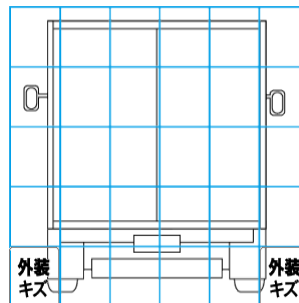
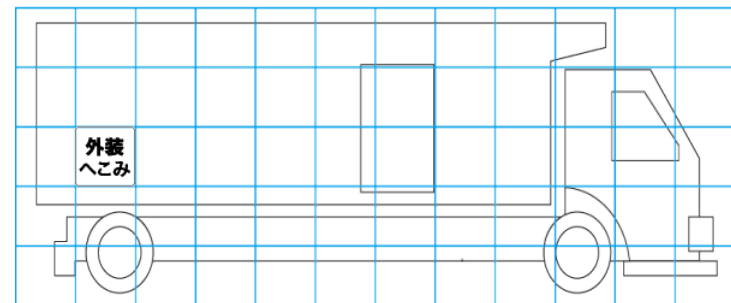
| 外装状態 | | | |
|---|---|---|---|
| 有 | 確認済 | 無 | 点傷有 |

【外装】

【ボデー内】

| 外装<br>キズ | 外装<br>へこみ | うき | 曲がり | サビ | 補修跡 | 割れ | 庫内<br>キズ | 庫内<br>へこみ | 庫内<br>穴あき | 床<br>汚れ |
