| 車 両 情 報 | | | | | |
| いすゞ | 平成29年8月 | QPG-CYJ77B | アルミウィング | CYJ77B-7006625 | |

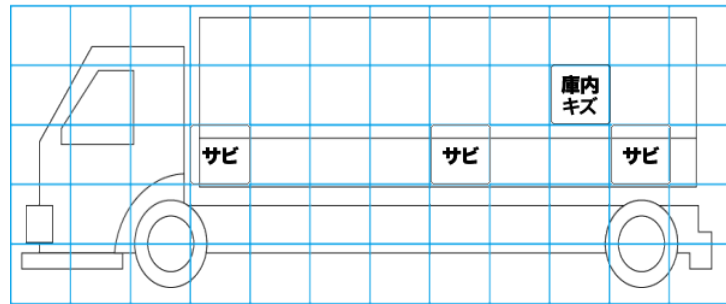
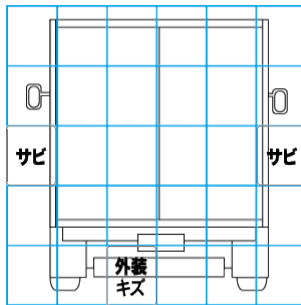
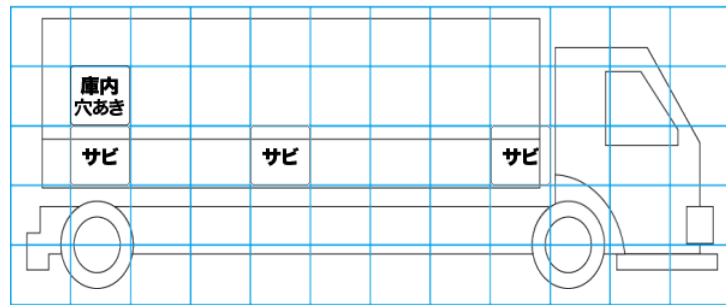
| 外装状態 | | | |

| 外装状態 | | | |
|---|---|---|---|
| 有 | 確認済 | 小 | 飛石有(リペア 可) |

| 【外装】 | | 【ボデー内】 | | | | | | | | |
|---|---|---|---|---|---|---|---|---|---|---|
| 外装キズ | 外装へこみ | うき | 曲がり | サビ | 補修跡 | 割れ | 庫内キズ | 庫内へこみ | 庫内穴あき | 床汚れ |
