| 車 両 情 報 | | | | |
| 三菱ふそう | 平成28年12月 | QPG-FU64VZ | アルミウィング | FU64VZ-520951 |

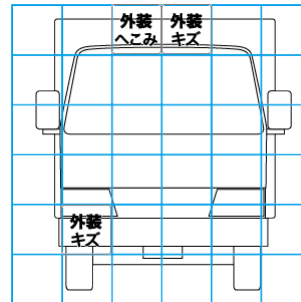
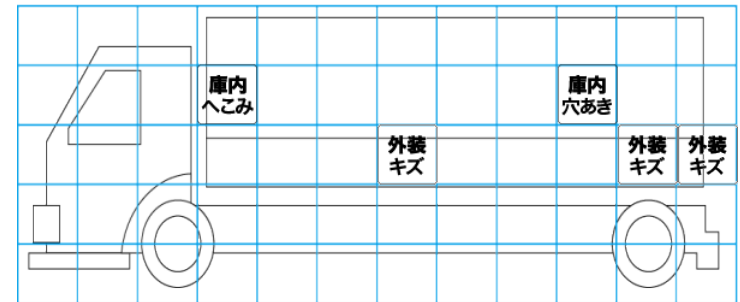
【外装】

| 外装状態 | | | |
|---|---|---|---|
| 有 | 確認済 | 無 | 飛石有(リペア 不可) |

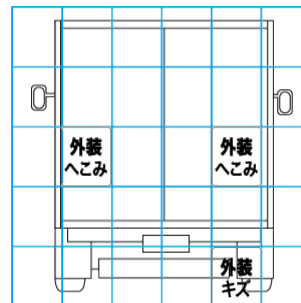
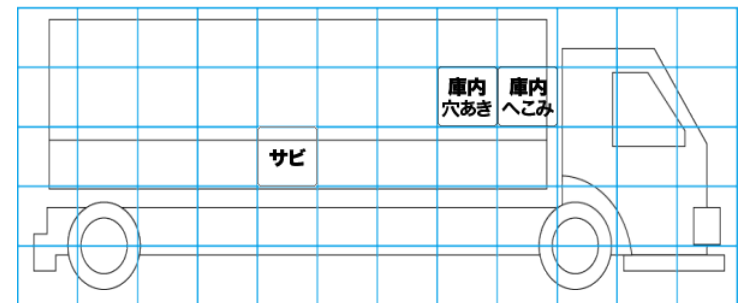
【ボデー内】

| 上物仕様 | | | |
|---|---|---|---|
| 【備考】ラッシングレール2段、引出し床フック9対、庫内灯LED<br>4ヶ所。※庫内横壁穴あきあり、庫内天井凹みあり、庫内前壁凹みあり、リア左ドアロック硬い。 | | | |
