車両情報				
車名	初年度登録	型式	形状	車台番号
三菱ふそう	平成26年5月	QKG-FS54VZ	冷凍ウイング	FS54VZ-532835-A
走行	馬力	シフト	ブレーキ	ボディ内寸
985,105km	380PS/279KW	A/T イノマツ 12速	エア	長: 9,400 mm 幅: 2,330 mm 高: 2,570 mm 門高: 2,370 mm

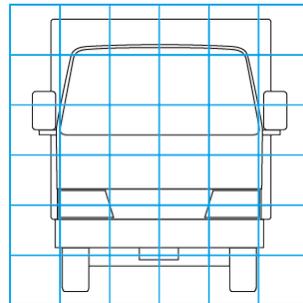
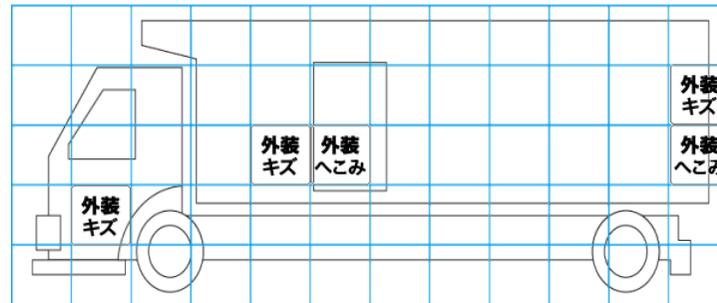
【外装】

外装状態			
キャブコーション	フレーム番号	フレームのさび	飛石
有	確認済	小	点傷有

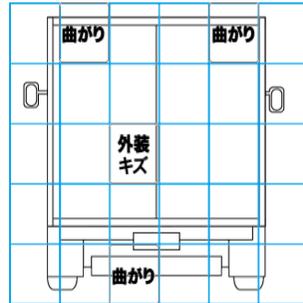
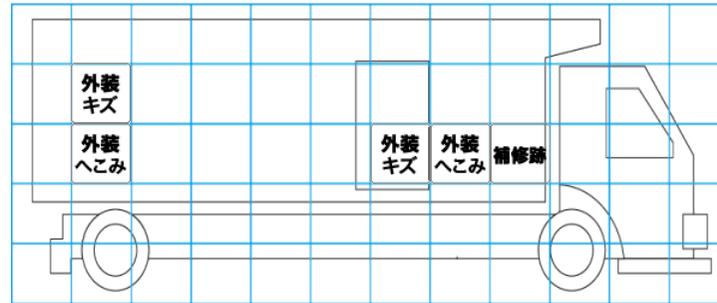
【ボデー内】

外装キズ	外装へこみ	うき	曲がり	サビ	補修跡	割れ	庫内キズ	庫内へこみ	庫内穴あき	床汚れ
------	-------	----	-----	----	-----	----	------	-------	-------	-----
