| 車両情報 | | | | |
| 日野 | 令和 2年8月 | 2PG-FS1AGA | ダンプ | FS1AG-103796 |

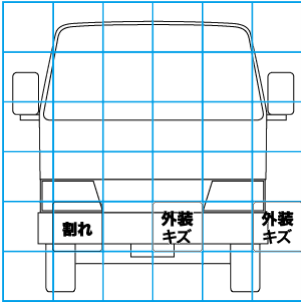
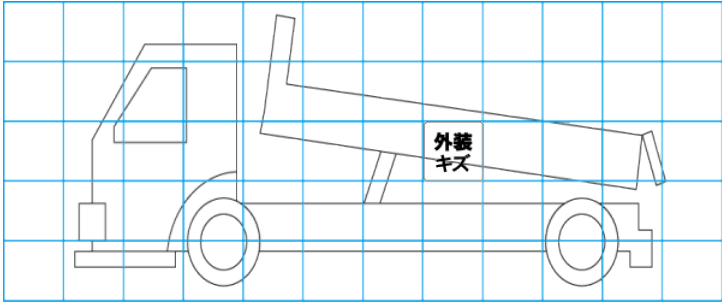
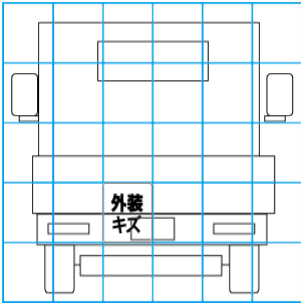
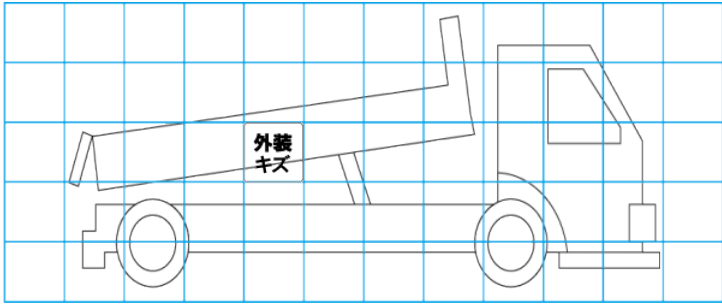
| 外装状態 | | | |

**特記事項** ハイルーフ、キャブ上部6連フォグランプ付。キャブ内汚れ、傷。フロントバンパースカートキズ、割れ。スターターキー1本、スペアー無、キーレスリモコン1ヶ、燃料キャップキー欠品。  
**記録簿** 有（R2/10～R4/9）

| 外装状態 | | | |
|---|---|---|---|
| キャブコーション | フレーム番号 | フレームのさび | 飛石 |
| 有 | 確認済 | 無 | 点傷有 |
