| 車 両 情 報 | | | | | |
| 三菱ふそう | 平成29年1月 | TPG-FEA20 | 平ボディ | FEA20-550506 | |

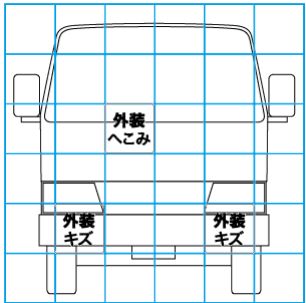
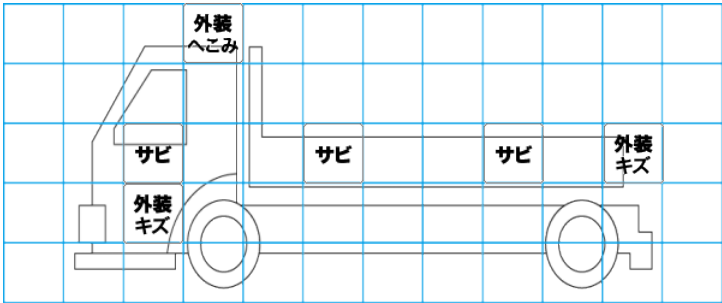
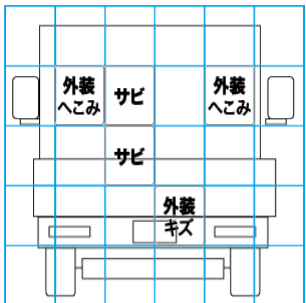
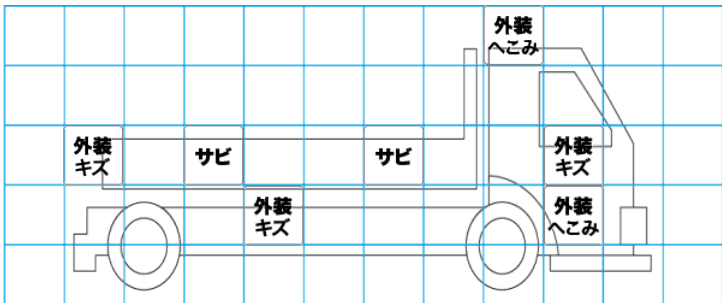
| 外装状態 | | | |

| キャブコーション | フレーム番号 | フレームのさび | 飛石 |
| 有 | 確認済 | 無 | 点傷有 |

| 【外装】 | | | 【ボデー内】 | | | | | | | |
| 外装キズ | 外装へこみ | うき | 曲がり | サビ | 補修跡 | 割れ | 庫内キズ | 庫内へこみ | 庫内穴あき | 床汚れ |
