車両情報				
車名	年式	型式	形状	車台番号
UDトラック	平成20年9月	ADG-CD4ZA	冷凍バン	CD4ZA-30616
走行	馬力	シフト	ブレーキ	ボディ内寸
1,022.106k	380PS/279KW	M/T 7速	エア	長:9,431 mm 幅:2,338 mm 高:2,300 mm 門高:2,225 mm

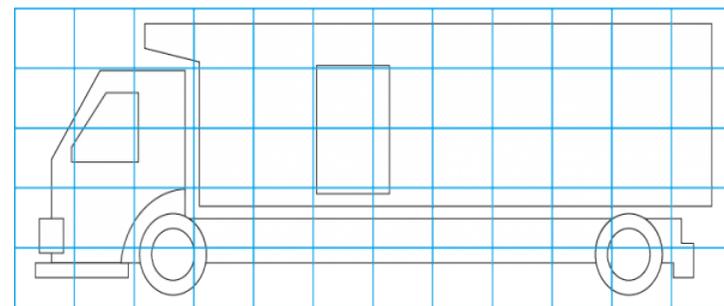
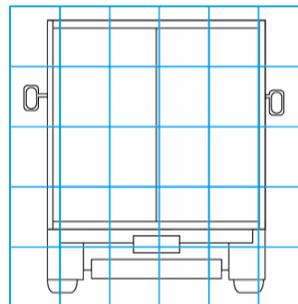
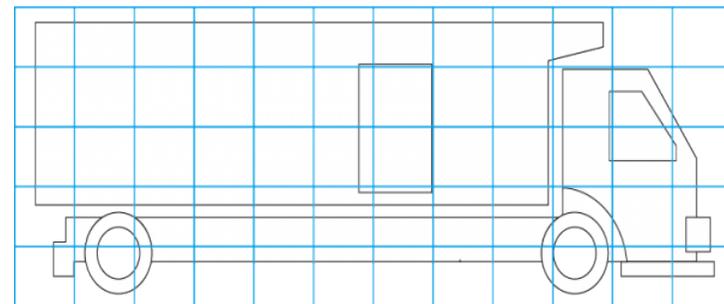
外装状態			
キャブコーション	フレーム番号	フレームのさび	飛石
有	確認済	大	無

上物仕様			
上物名	メーカー	型式「製造番号」	年式
冷凍ウイング	パプコ		(不明)
【備考】床コンパネ板張り 左ドア内へ曲がりへたり テールパネルサビ大 リヤドアパイプハンドルサビ大 台枠タイヤハウスサビ大左右 右ドアチョウバン2個欠品 トリイ柱下部割れ左右			
	サーモキング	URDⅢ	(不明)
【備考】			
格納ゲート	新明和工業	RAK10-	平成11年10月
【備考】作動不可			
【上物仕様備考】

【外装】				【ボデー内】									
外装キズ	外装へこみ	うき	曲がり	サビ	補修跡	割れ	庫内キズ	庫内へこみ	庫内穴あき	床汚れ
