| 車 両 情 報 | | | | |
| 日野 | 平成27年10月 | QPG-FW1EXEG | アルミ平 | FW1EXE-14317 |

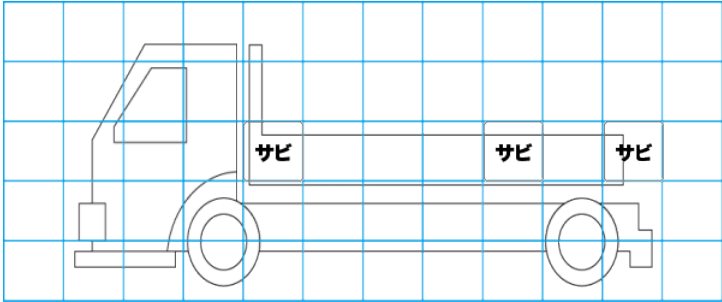
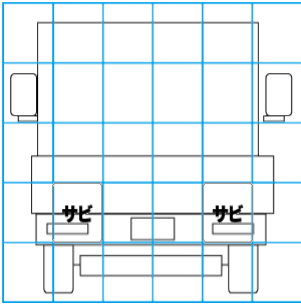
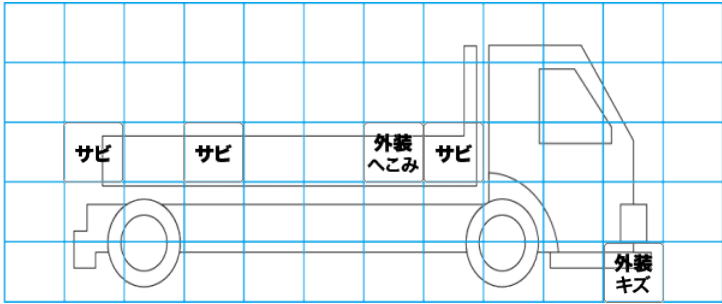
| 外装状態 | | | |

| 外装状態 | | | |
|---|---|---|---|
| 有 | 確認済 | 小 | 点傷有 |

| 外装<br>キズ | 外装<br>へこみ | うき | 曲がり | サビ | 補修跡 | 割れ | 庫内<br>キズ | 庫内<br>へこみ | 庫内<br>穴あき | 床<br>汚れ |
