♥ № GROUP 車両チェックシート 管理番号:1134020

車 両 情 報							
車名	初年度登録	型式		形状		車台番号	
日野	令和 2年10月	2PG-FD2ABG		アルミウィング		FD2AB-120666	
走行	馬力	シフト		ブレーキ		ボディ内寸	
22,458km	240PS/177KW	M/T 6速		エアー		長:6,270 mm幅:2,400 mm 高:2,430 mm門高:2,330 mm

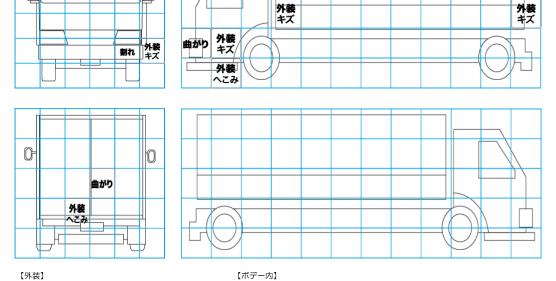
外装状態						
キャブコーション	フレーム番号	フレームのさび	飛石			
有	確認済	無	点傷有

RJ. 2,430	111111	1 1 周 : 2,330 11111							
でも当社判断基準によるものです										
	▶ キャビン									
	点検項目	結果	状態							
_	シート	0	汚れ							
	ヘッドライト		L E D 左取付ブラケット割れ 。							
	ウィンカー	0								
	ワイパー	0								
•••	ミラー	0								
•••										
•••	/	走行関								
•••	点検項目	結果	状態							
•••	リーフサス	0								
•••	エアサス	• • • • • • •	リヤエアサス							
•••	パワステ	0								
	ハンドル	0	• • • • • • • • • • • • • • • • • • • •							
=	燃料タンク		スチール 200L							
•••	•	デフ								
	点検項目	結果	状態							
	異音	0								
	オイル漏れ	0								
	デフロック	/

特記事項 キャブ内汚れ・キズ。アイドリングストップ付。左ドア曲がり・キズ。フロントバンパーキズ。 エンジンキー3本、ボディキー2本

上物仕様							
上物名	メーカー	型式「製造番号」	年式				
アルミウイング	トランテックス	W050G26	令和 2年				
【備者】引き出しフック5対、ラッシングレール2段、庫内灯3ヶ、台枠へこみ(観音扉開閉硬い)、ロックバー曲がり							
パワーゲート/格納ゲート/2枚折り	トランテックス	TRAK10-6485D ГS10901682J	令和 2年				
【備考】PG寸法:全長1,500mm、全幅2,380mm、有効長1,285mm、有効幅2,310mm。最大荷重1,000kg、庫内リモコン欠品、 ラジコン付							
【備考】
