| 車 両 情 報 | | | | |
| 三菱ふそう | 平成26年8月 | TKG-FK64F | アルミウィング | FK64F-583673 |

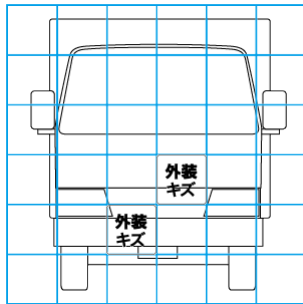
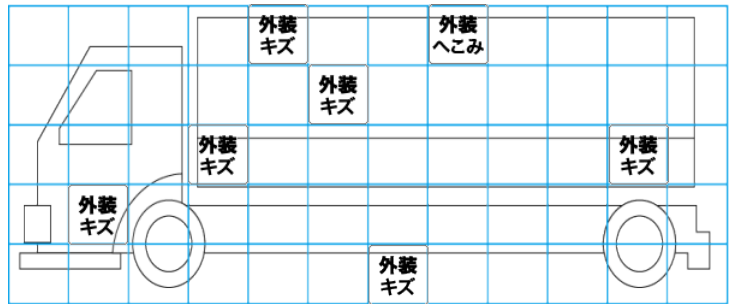
【外装】

特記事項 キャブ内汚れ、傷。アイドリングストップ付。右ドアすれ。右ステップスカート割れ。右キャブバックへこみ。  
エンジンキー1本、スペアー無、ボデーキー1本、燃料タンクキー1本、キーレスリモコン1ヶ。

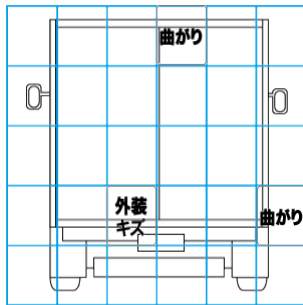
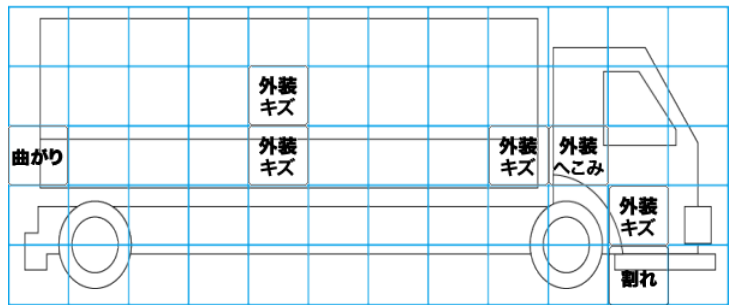
【ボデー内】

| 上物仕様 | | | |
|---|---|---|---|
| 【備考】引き出しフック5対。ラッシングレール2段。庫内灯3ヶ。前立てヘコミ、補修跡。門口右側曲り。右観音扉ヒンジ曲り。<br>右後ろウイングロック曲り。 | | | |
