| 車 両 情 報 | | | | | |
| 三菱ふそう | 平成28年7月 | TKG-FEB90 | ドライバン | FEB90-542518 | |

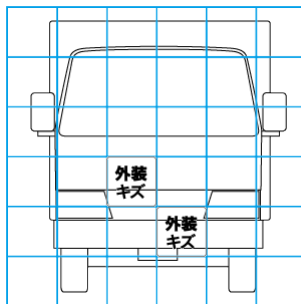
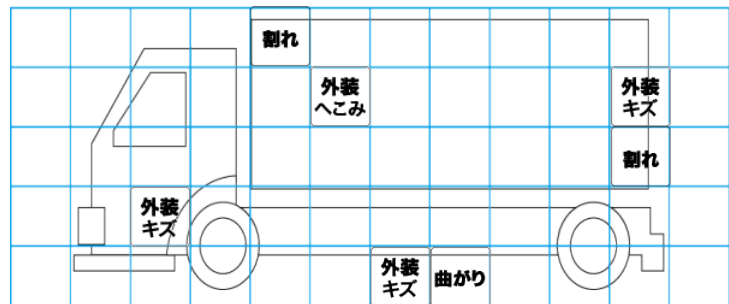
【外装】

| 上物仕様 | | | |
|---|---|---|---|
| <p>【備考】ラッシングレール2段。庫内灯2ケ（不灯）。左右内張り鉄板へコミ。左スライド式サイド扉。左前キャストイング割れ。左側面後方コルゲートパネル割れ、へコミ。観音扉傷、へコミ有。</p> | | | |
