| 車 両 情 報 | | | | |
| いすゞ | 平成28年2月 | TKG-FRR90T2 | 冷凍パン | FRR90-7088395 |

| 上物仕様 | | | |
|---|---|---|---|
| 冷凍パン | 東プレ | F160296 | 平成28年2月 |

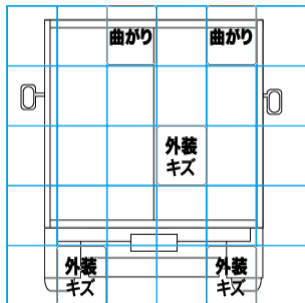
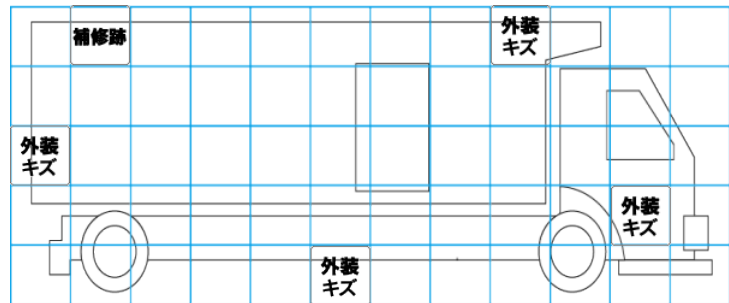
【ボデー内】

| 上物仕様 | | | |
|---|---|---|---|
| <p>【備考】断熱リヤ100mm、サイド70mm。ジョロダレン4列。ラッシングレール2段。庫内灯3ヶ。水抜き穴前後2対。左観音式サイド扉。内張り削れ穴あき補修跡。</p> | | | |
