| 車両情報 | | | | |
| 三菱ふそう | 令和 1年1月 | 2PG-FS74HZ | アルミウイング | FS74HZ-503786 |

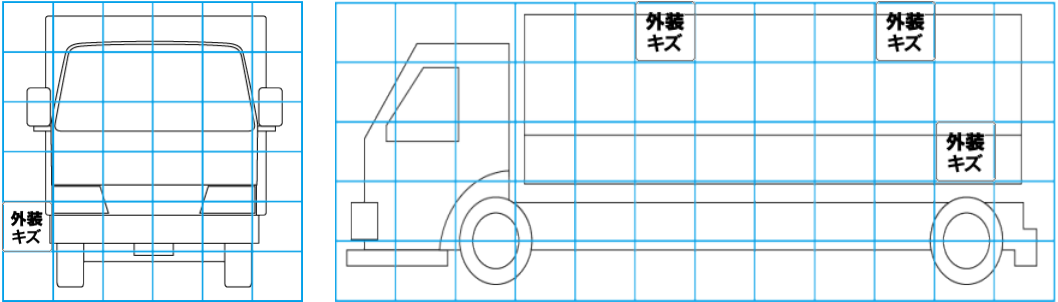
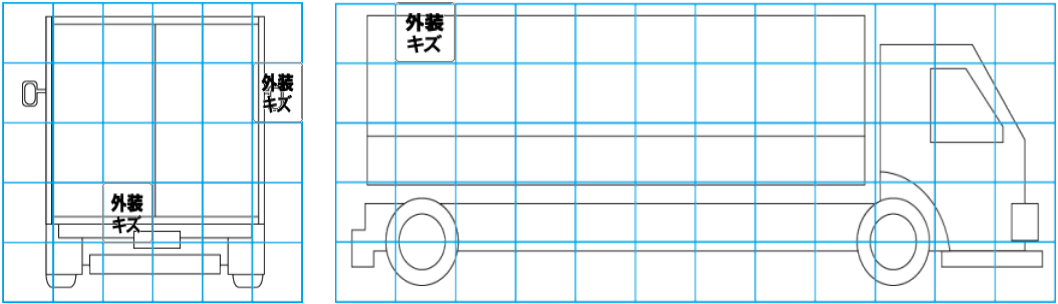
| 外装状態 | | | |

| 外装状態 | | | |
|---|---|---|---|
| キャブコーション | フレーム番号 | フレームのさび | 飛石 |
| 有 | 確認済 | 無 | 点傷有 |

| 外装<br>キズ | 外装<br>へこみ | うき | 曲がり | サビ | 補修跡 | 割れ | 庫内<br>キズ | 庫内<br>へこみ | 庫内<br>穴あき | 床<br>汚れ |
