UJ GROUP 車両チェックシート　管理番号：1136019

車名	初年度登録	型式	形状	車台番号
日野	令和 4年3月	2DG-SH1EDGG	トラクタ	SH1EDG-106625-A

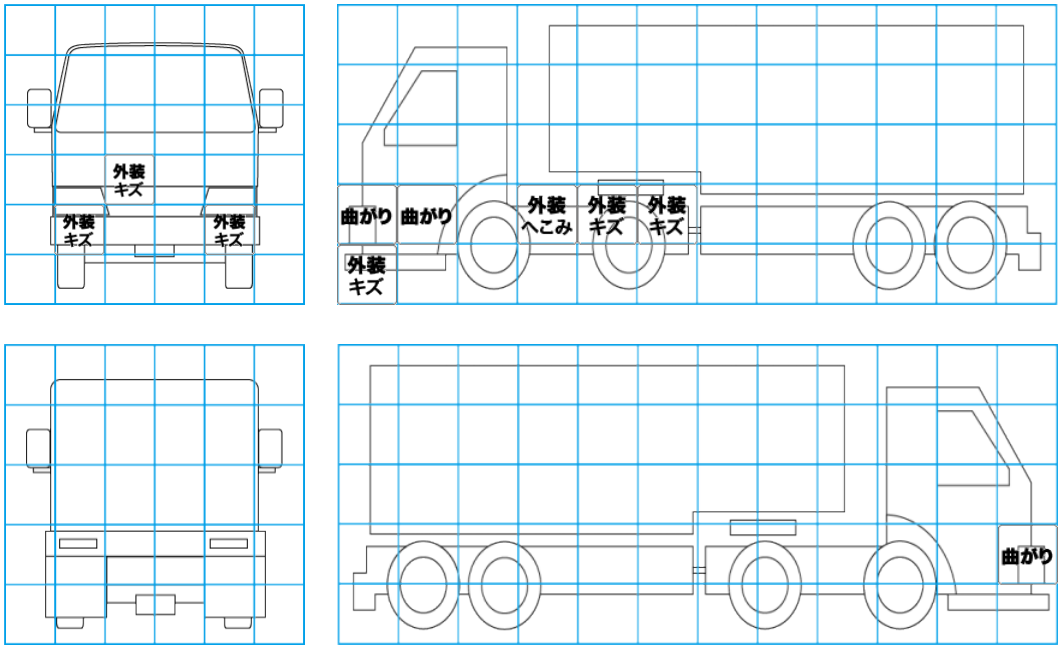
外装状態

【備考】第5輪荷重11,500kg、作業灯3ケ（左後作業灯不灯箇所有）、工具箱2ケ、左前キャブ側面曲がり損傷有、左サイドバンパー、左タイヤフェンダー損傷有。

キャブコーション	フレーム番号	フレームのさび	飛石
有	確認済	無	無
