UJ GROUP 車両チェックシート　管理番号：0536076

車両情報				
車名	初年度登録	型式	形状	車台番号
日野	令和 3年7月	2KG-FC2ABG	アルミウィング	FC2AB-126859
走行	馬力	シフト	ブレーキ	ボディ内寸
174,070km	210PS/154KW	M/T　6速	エアー	長：6,290 mm 幅：2,380 mm 高：2,400 mm 門高：2,320 mm

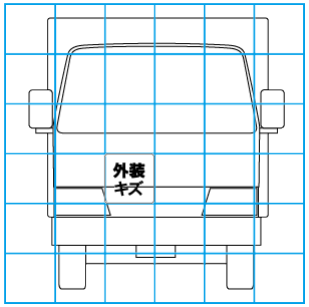
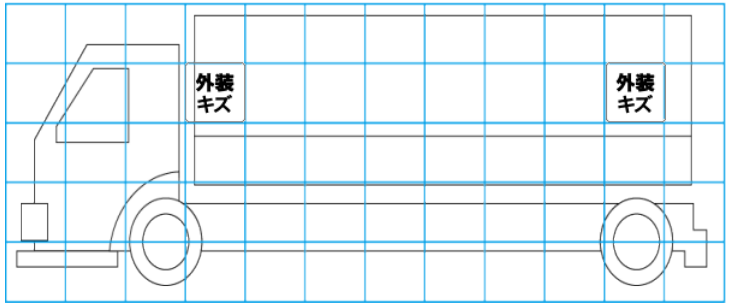
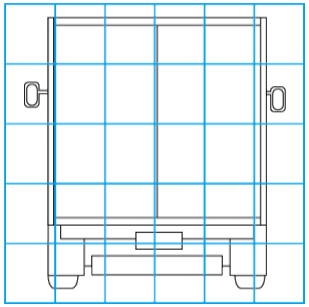
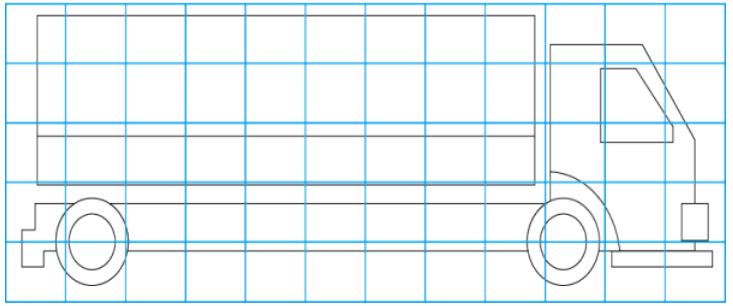
外装状態

キャブコーション	フレーム番号	フレームのさび	飛石
有	確認済	無	点傷有
