UJ GROUP 車両チェックシート　管理番号：0636081

車両情報				
車名	初年度登録	型式	形状	車台番号
東急	平成20年5月		平ボディ	TF36H2C3-81453
走行	馬力	シフト	ブレーキ	ボディ内寸
			エアー	長：9,500 mm 幅：2,480 mm 高: mm 門高： mm

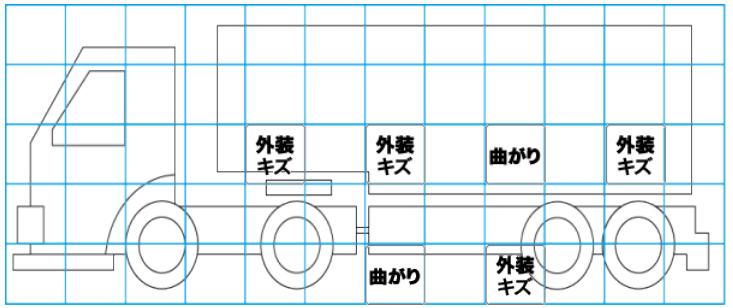
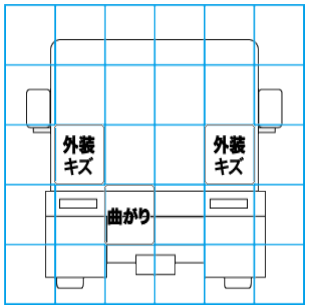
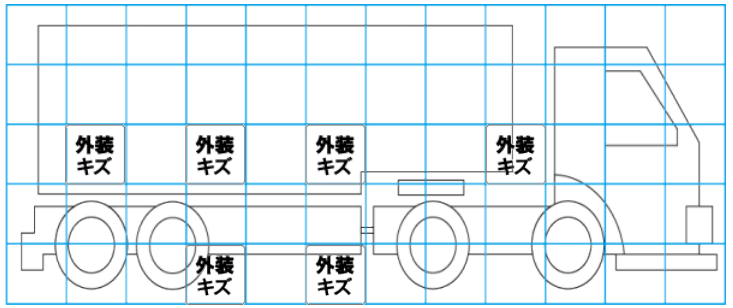
点検項目	結果	状態
シート	／	
ヘッドライト	／	
ウィンカー	△	後：左割れ サイド：左割れ
ワイパー	／	
ミラー	／

特記事項 ABSランプ点灯　エアー漏れ、アウトリガーブラケット割れ

上物名	メーカー	型式「製造番号」	年式
セミトレーラー平	東邦車輌	TF36H2C3	平成20年4月
【備考】スタンション穴34ケ。前方脱着式工具箱。床板剥がれ穴あき有。床面地上高1415mm。			
【備考】			
【備考】
