UJ GROUP 車両チェックシート　管理番号：0736080

車名	初年度登録	型式	形状	車台番号
三菱ふそう	令和 1年3月	TPG-FBA50	平ボディ	FBA50-571128

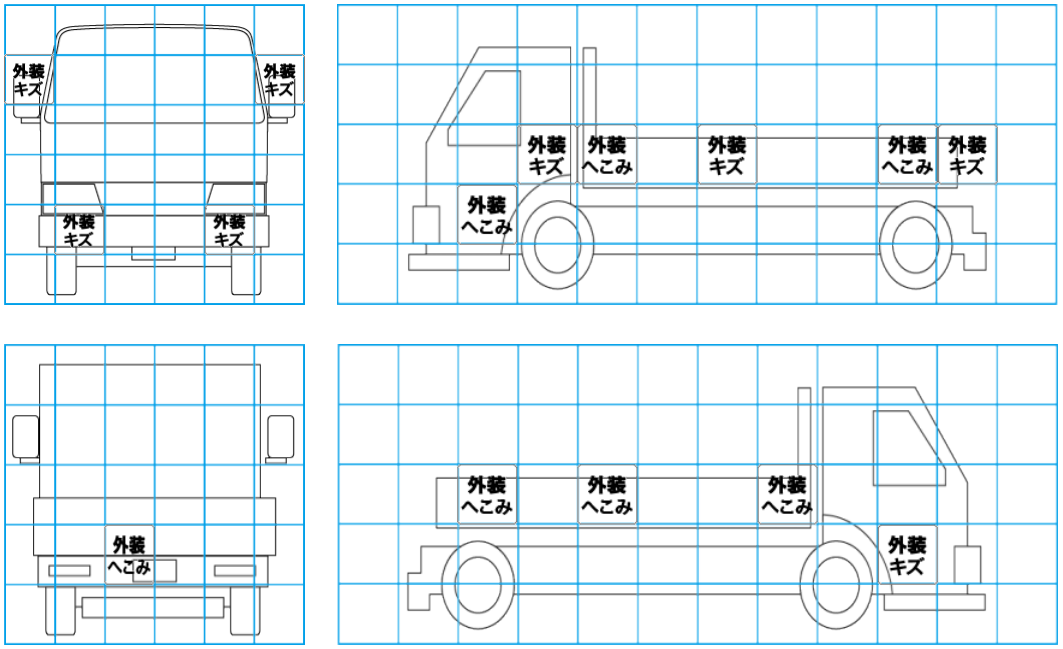
外装状態

特記事項　キャブ内キズ・汚れ、キャブルーフ凹み、キャブ上シートデッキ付。
エンジンキー4本、キーレスリモコン1個。

キャブコーション	フレーム番号	フレームのさび	飛石
有	確認済	無	点傷有
