UJ GROUP 車両チェックシート　管理番号：0736211

車名	初年度登録	型式	形状	車台番号
三菱ふそう	平成30年3月	2PG-FS75GZ	冷凍バン	FS75GZ-500004

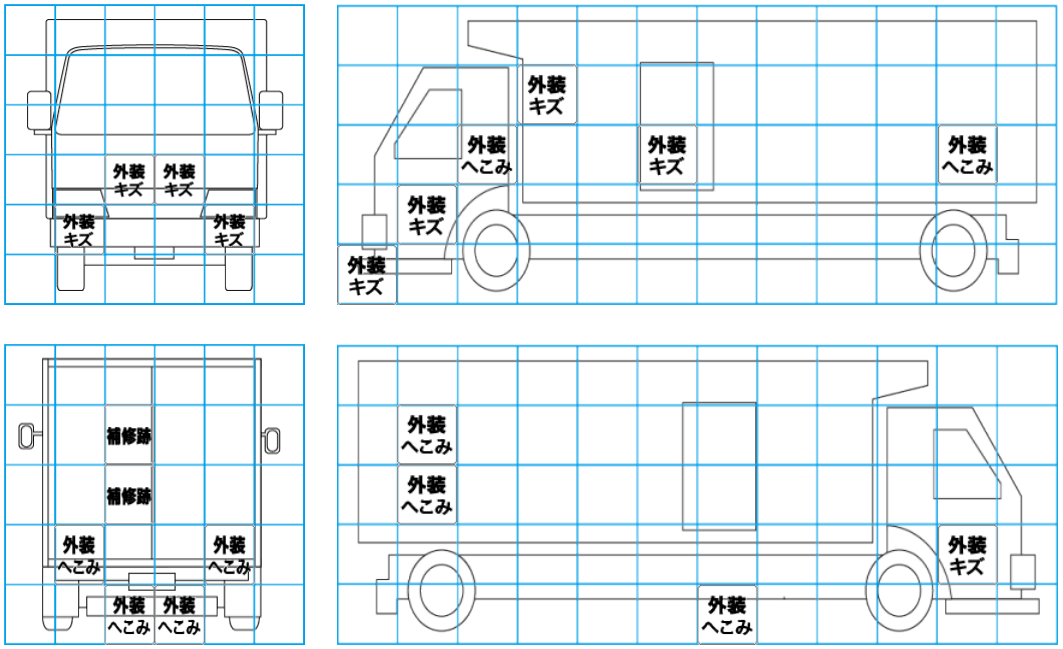
外装状態

特記事項　キャブ内キズ・汚れ、アイドリングストップ付、マフラー遮熱板凹み。センターコンソール割れ。
スマートキー2個、ボディキー4本（固着使用不可）、燃料タンクキー3本。

キャブコーション	フレーム番号	フレームのさび	飛石
有	確認済	小	飛石有(リペア 可)
