UJ GROUP 車両チェックシート　管理番号：1036022

車名	初年度登録	型式	形状	車台番号
日野	平成25年7月	TKG-FC9JJAA	冷凍バン	FC9JJA-11328

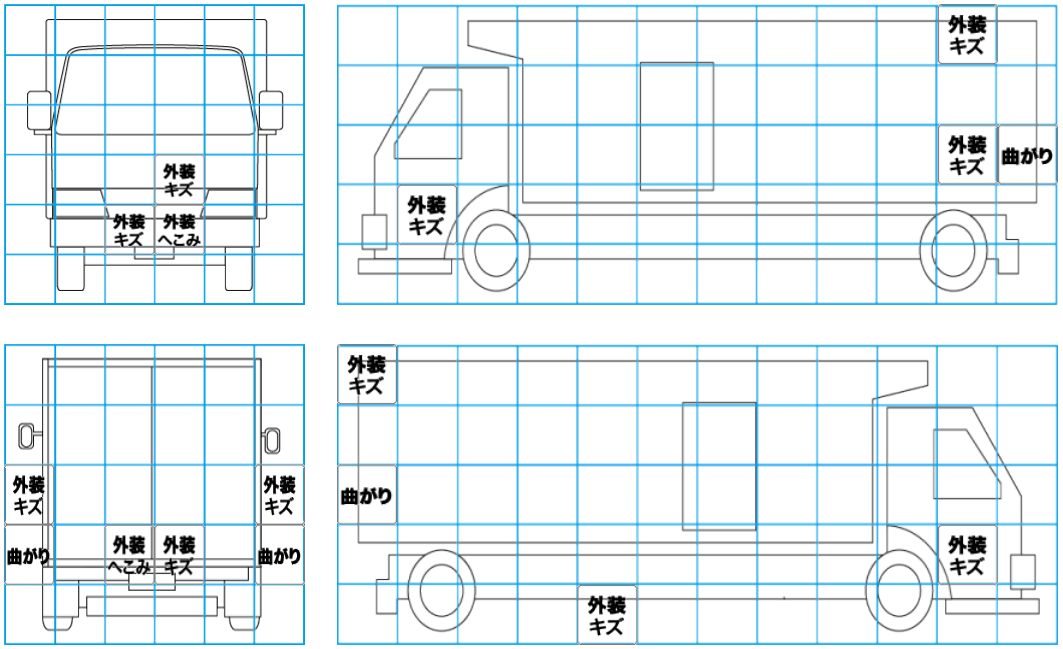
外装状態

キャブコーション	フレーム番号	フレームのさび	飛石
有	確認済	無	点傷有

外装キズ	外装へこみ	うき	曲がり	サビ	補修跡	割れ	庫内キズ	庫内へこみ	庫内穴あき	床汚れ
