UJ GROUP 車両チェックシート　管理番号：1036131

車両情報				
車名	初年度登録	型式	形状	車台番号
日野	平成29年1月	TKG-XZU605M	平ボディ	XZU605-0015941

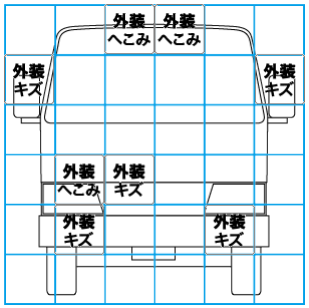
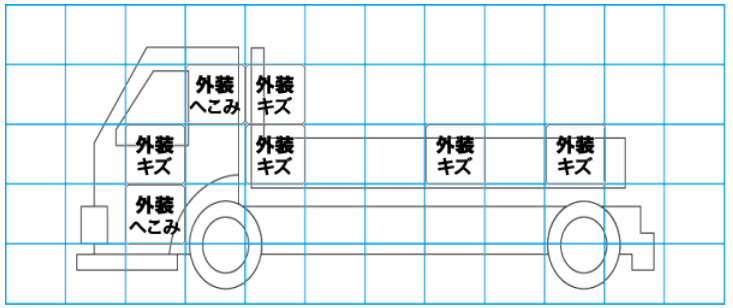
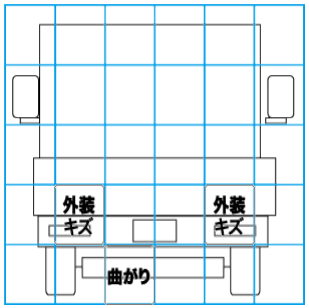
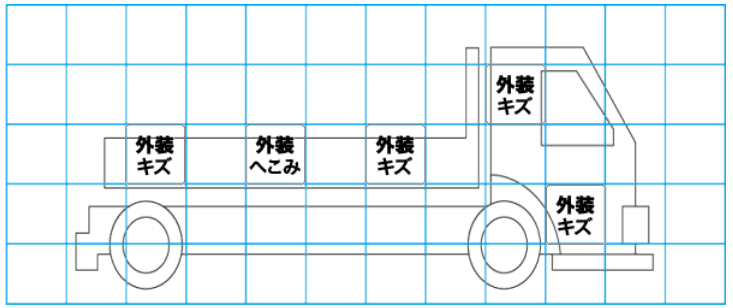
【外装】　　【ボデー内】

上物仕様			
上物名	メーカー	型式「製造番号」	年式
平ボディ			
【備考】床二重張り（割れ・削れ有）。煽り内張割れ。リヤ煽り曲り（閉まり悪い）。			
【備考】			
【備考】

外装状態			
キャブコーション	フレーム番号	フレームのさび	飛石
有	確認済	無	点傷有

特記事項　キャブ内キズ･汚れ。アイドリングストップ付。ウォッシャータンク蓋割れ。キャブルーフ凹み。
エンジンキー3本。
