UJ GROUP 車両チェックシート　管理番号：1136044

車名	初年度登録	型式	形状	車台番号
三菱ふそう	平成25年9月	TKG-FBA20	冷凍バン	FBA20-521684

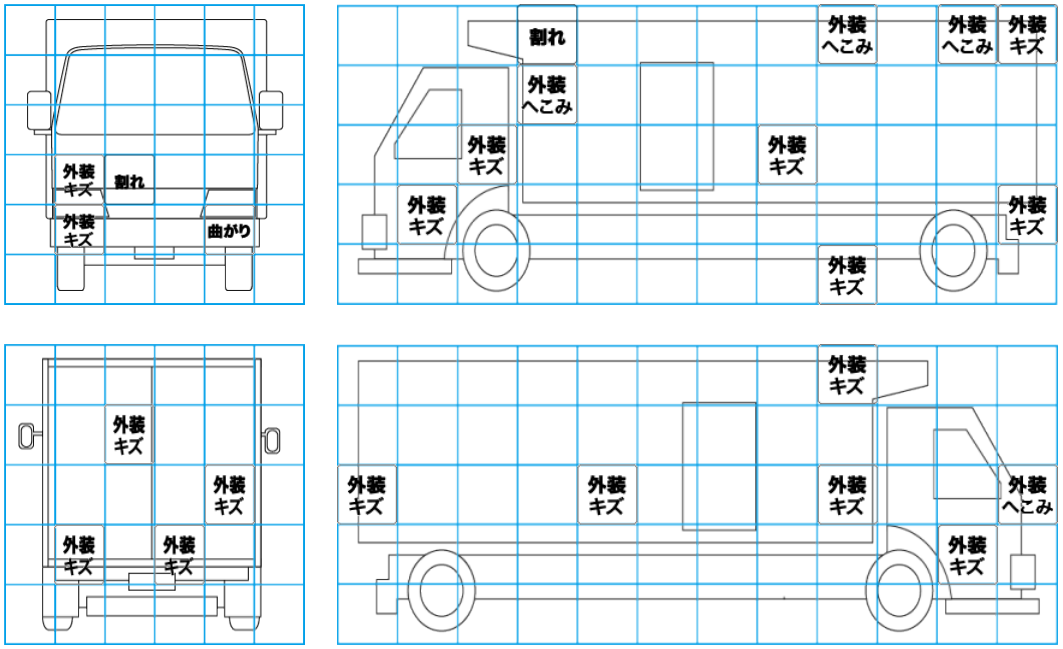
特記事項　キャブ内キズ・汚れ。フロントグリル割れ、ガタ。ナンバー灯欠け。
フロントショックアブソーバー不良。
エンジンキー2本、ボデーキー2本。

キャブコーション	フレーム番号	フレームのさび	飛石
有	確認済	無	点傷有
