UJ GROUP 車両チェックシート　管理番号：1236063

車両情報

車名	初年度登録	型式	形状	車台番号
UDトラックス	平成29年9月	QPG-CD5ZA	アルミウィング	JNCMM60C8HU023382

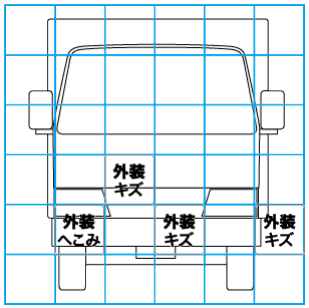
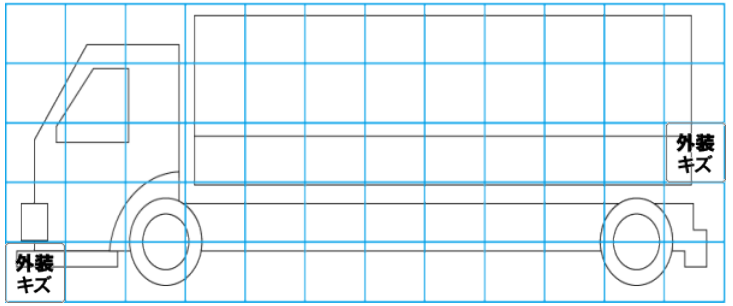
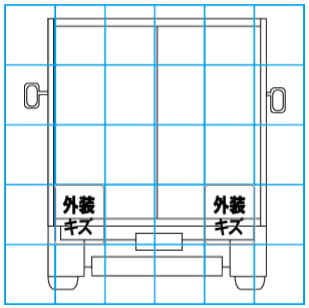
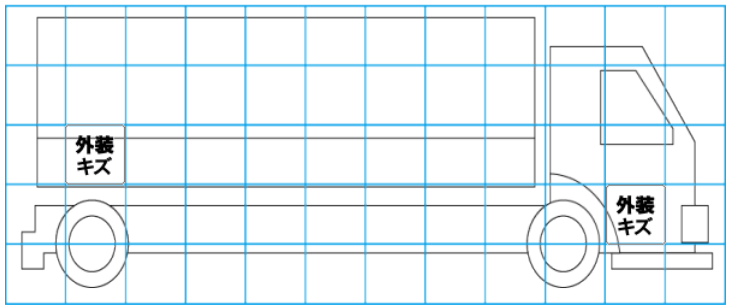
外装状態

キャブコーション	フレーム番号	フレームのさび	飛石
有	確認済	無	点傷有

外装キズ	外装へこみ	うき	曲がり	サビ	補修跡	割れ	庫内キズ	庫内へこみ	庫内穴あき	床汚れ
