UJ GROUP 車両チェックシート　管理番号：0834095

車名	初年度登録	型式	形状	車台番号
三菱ふそう	平成29年7月	TPG-FEB20	平ボディ	FEB20-550299

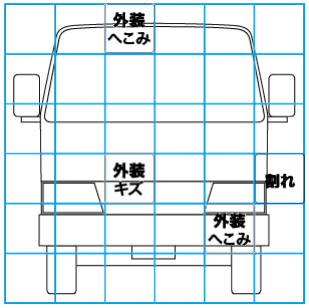
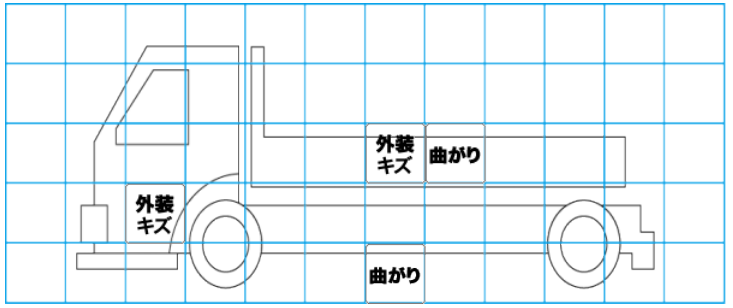
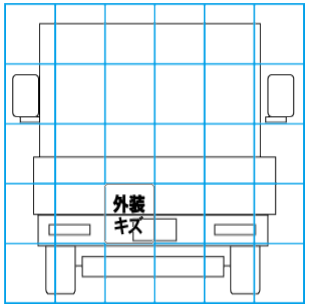
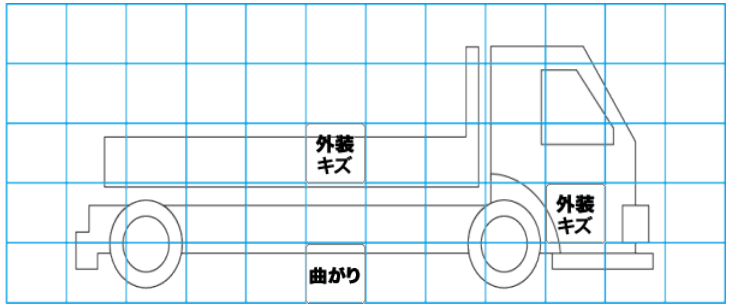
【備考】左前プロテクターへコミ。右バーチカルロック1本ボルト折れ込み。

特記事項　キャブ内汚れ、傷。運転席側サンバイザーガタ。助手席ドア灰皿欠品。ルーフへコミ有。
スターターキー1本、スペアー無、キーレスリモコン1ケ。
