UJ GROUP 車両チェックシート　管理番号：0934002

車名	初年度登録	型式	形状	車台番号
三菱ふそう	平成29年7月	TPG-FEB20	平ボディ	FEB20-550305

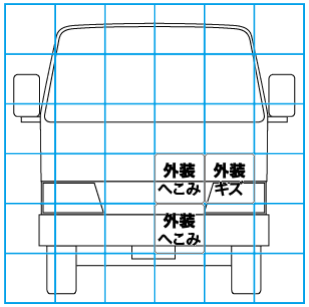
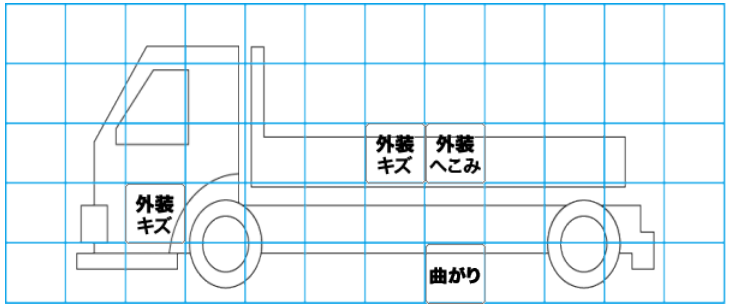
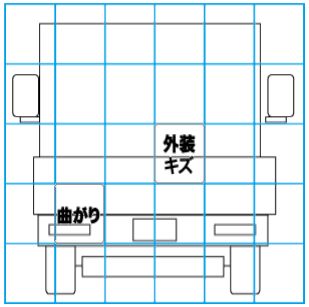
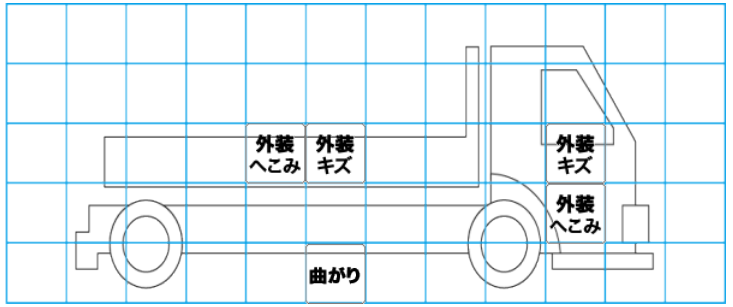
外装状態

特記事項 キャブ内汚れ、傷。フロント右コーナーカバー割れ。右ドア傷、ヘコミ。ラジエターグリル割れ。ルーフヘコミ。
スターターキー1本、スペアー無、キーレスリモコン1ケ。

【備考】リヤ足掛け曲り

キャブコーション	フレーム番号	フレームのさび	飛石
有	確認済	無	点傷有
