UJ GROUP 車両チェックシート　管理番号：0934043

車名	初年度登録	型式	形状	車台番号
いすゞ	平成29年4月	QPG-CYJ77B	アルミウィング	CYJ77B-7006277

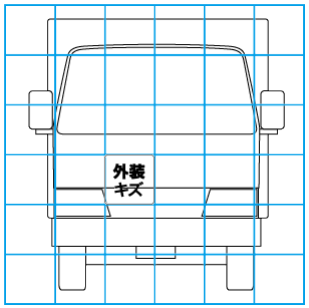
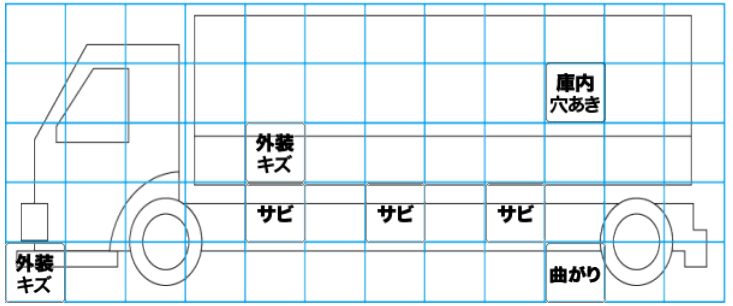
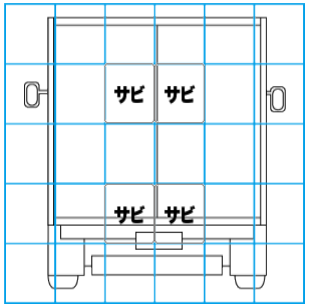
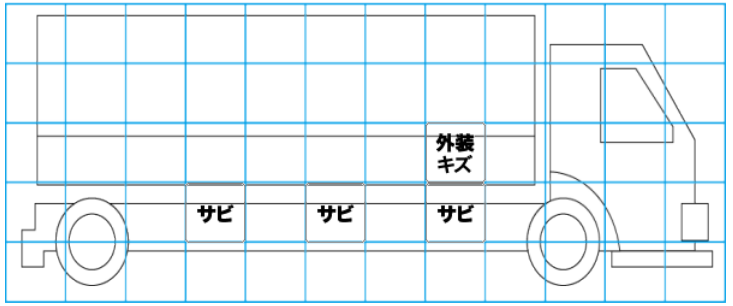
外装状態

キャブコーション	フレーム番号	フレームのさび	飛石
有	確認済	小	点傷有

外装キズ	外装へこみ	うき	曲がり	サビ	補修跡	割れ	庫内キズ	庫内へこみ	庫内穴あき	床汚れ
