UJ GROUP 車両チェックシート　管理番号：0135042

車両情報				
車名	初年度登録	型式	形状	車台番号
UDトラックス	平成27年11月	TKG-MK38L	アルミウィング	MK38L-32094
走行	馬力	シフト	ブレーキ	ボディ内寸
114,802km	215PS/158KW	M/T　6速	エアー	長：6,310 mm 幅：2,390 mm 高：2,270 mm 門高：2,170 mm

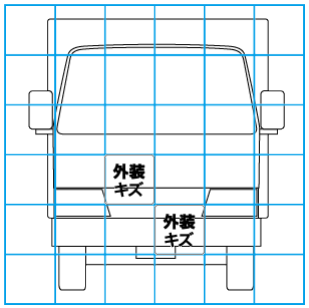
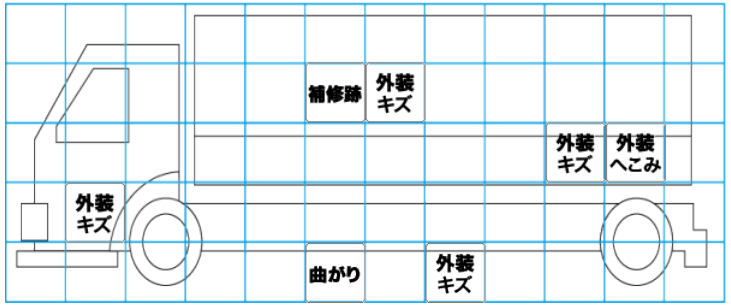
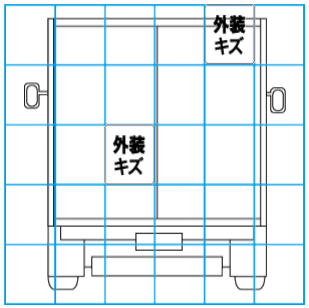
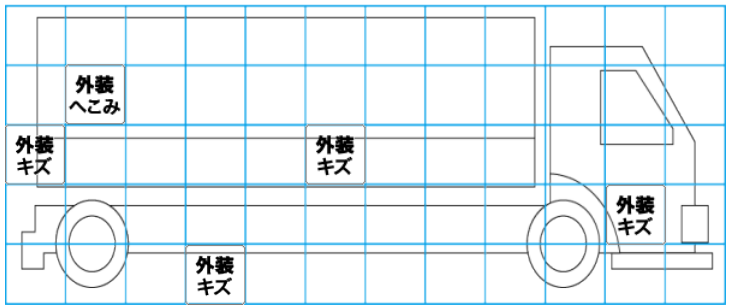
上物名	メーカー	型式「製造番号」	年式
アルミウイング	パブコ	5X9C6215	平成27年
【備考】引き出しフック5対。ラッシングレール1段。庫内灯3ヶ。90度ストッパー。 左ウイングコルゲートパネル補修跡有。ウイング内張り削れ・穴あき。床板汚れ有。観音扉左下ヒンジ曲り。			
パワーゲート／格納ゲート／2枚折り。	パブコ	PRAK10-6475D 「S60907266」	平成27年
【備考】PG寸法：全長1550mm、全幅2400mm、有効長1285mm、有効幅2315mm。最大荷重1000kg。 庫内リモコン付。			
【備考】

キャブコーション	フレーム番号	フレームのさび	飛石
有	確認済	無	点傷有
