UJ GROUP 車両チェックシート　管理番号：1236039

車名	初年度登録	型式	形状	車台番号
日野	令和 3年9月	2KG-FD2ABG	冷凍バン	FD2AB-124713-B

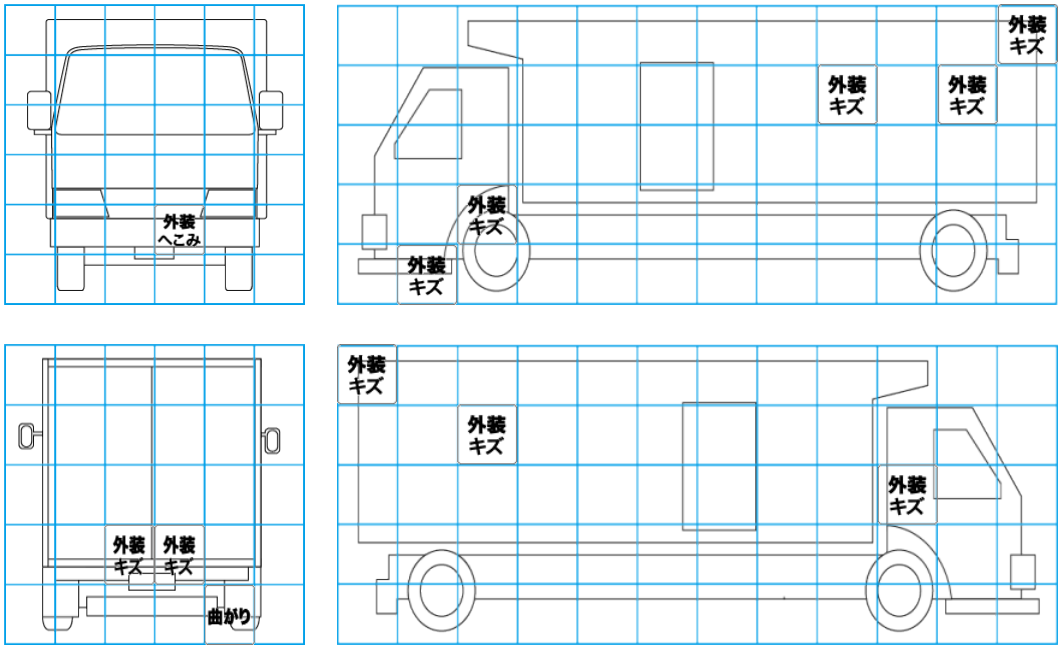
外装状態

キャブコーション	フレーム番号	フレームのさび	飛石
有	確認済	無	点傷有

外装キズ	外装へこみ	うき	曲がり	サビ	補修跡	割れ	庫内キズ	庫内へこみ	庫内穴あき	床汚れ
