Condition Check　福岡入札会 545回　乗用

出品番号	初度登録	車種名	ドア数	評価点	
56	H26年12月	アクア	5	3.5	
	車歴	グレード・仕様	駆動	外装	内装
		S	2WD	C	D

登録番号	車台番号
長崎　501　せ　1604	NHP10-6346722

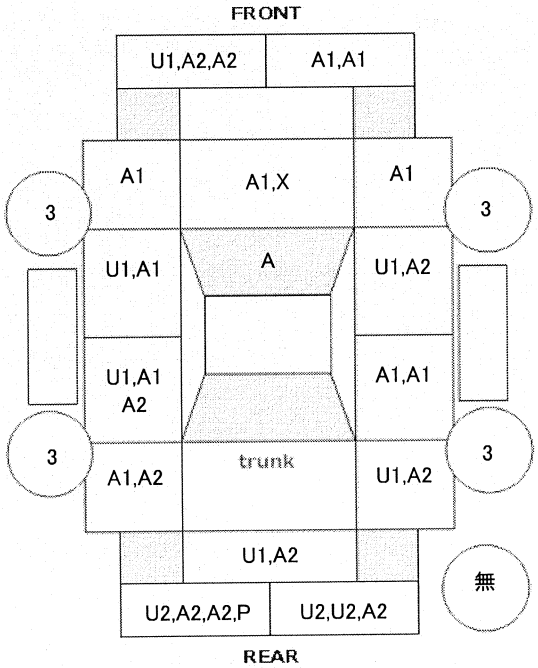
客室内張
ヤブレ
穴 ○
コゲ ○

社外ナビ
内装汚れ、キズ
室内臭い有り
天張り汚れ、シミ
内張りコゲ(穴)
シート汚れ、スレ
フロントシートコゲ(穴)多数
フロアカーペット汚れ、スレ
荷物室A汚れ
パンク修理キット有
リヤバンパーズレ
アッパーコアサポート交換
コアサポート歪み、ロアサポート歪み
フロントサイドメンバー右U
バンパーホースメント交換
