UJ GROUP 車両チェックシート　管理番号：

車両情報				
車名	年式	型式	形状	車台番号
いすゞ	平成27年2月	QKG-EXY52AJ	トラクタ	EXY52AJ-7000578

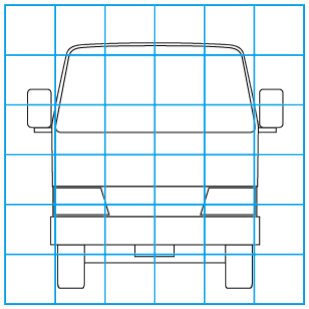
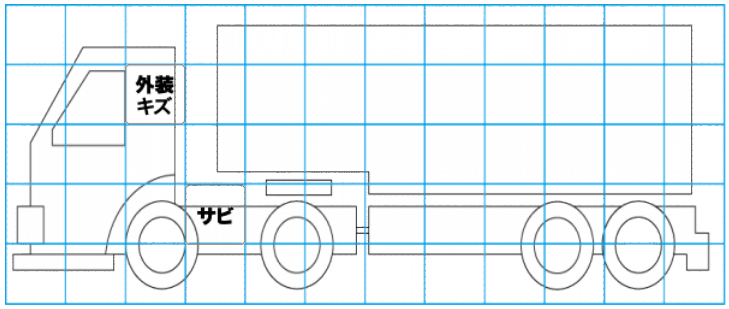
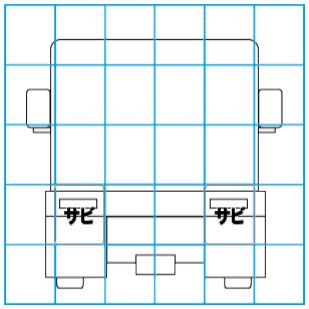
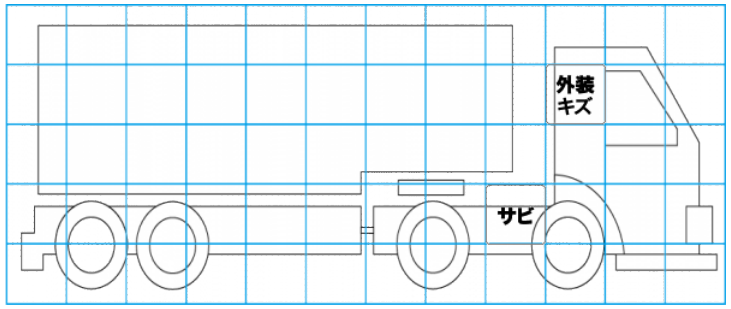
キャブコーション	フレーム番号	フレームのさび	飛石
有	確認済	小	点傷有

特記事項 キャブ内汚れ傷。　Fバンパー右コーナーカバー欠品
