UJ GROUP 車両チェックシート　管理番号：

車両情報				
車名	年式	型式	形状	車台番号
UDトラックス	平成15年3月	KL-CK632BHT	トラクタ	CK632B-00213

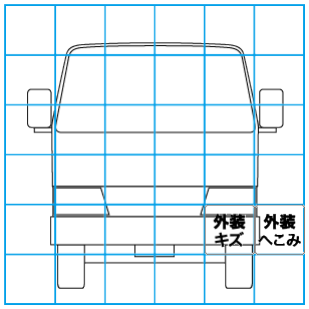
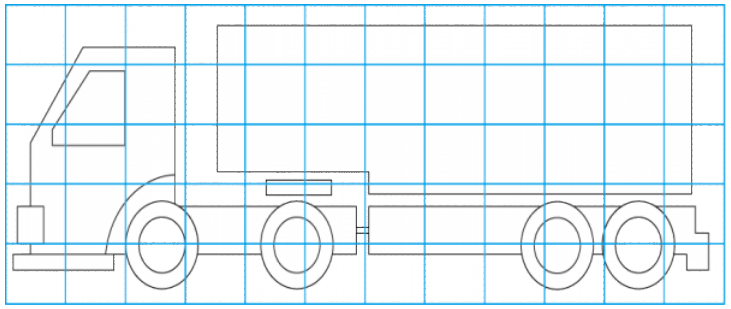
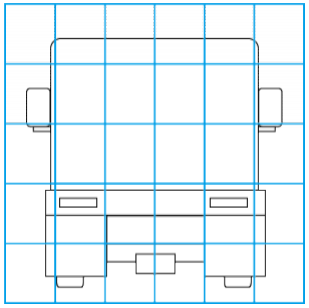
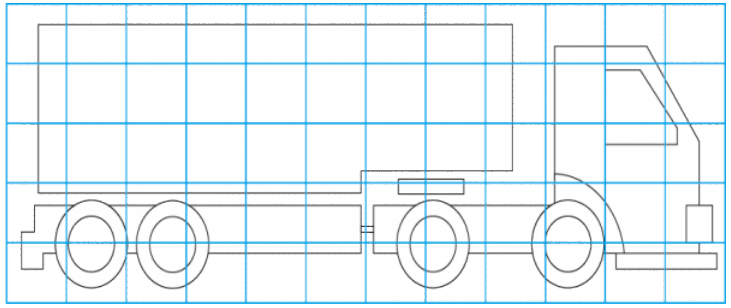
外装状態			
キャブコーション	フレーム番号	フレームのさび	飛石
有	確認済	小	点傷有

外装キズ	外装へこみ	うき	曲がり	サビ	補修跡	割れ	庫内キズ	庫内へこみ	庫内穴あき	床汚れ

特記事項　キャビン左前破損のため、キャブ上げれず。470ps。メーター内ディスプレイ不灯。
