管理番号： 093116

車輌チェックシート

車輌情報				
車名	年式	排ガス	車体番号	形状
三菱	H26	QDG	FV50VJ-530550	ﾄﾗｸﾀｰ
走行	馬力	シフト		
529,557 km	460 (ps)/kw	M/T ・ A/T ・ (セミA/T)		3ﾍﾟﾀﾞﾙ 16 速
ブレーキ		ボディ内寸		
(エアー) ・ バキューム		長: m	幅: m	高： m 門高: m

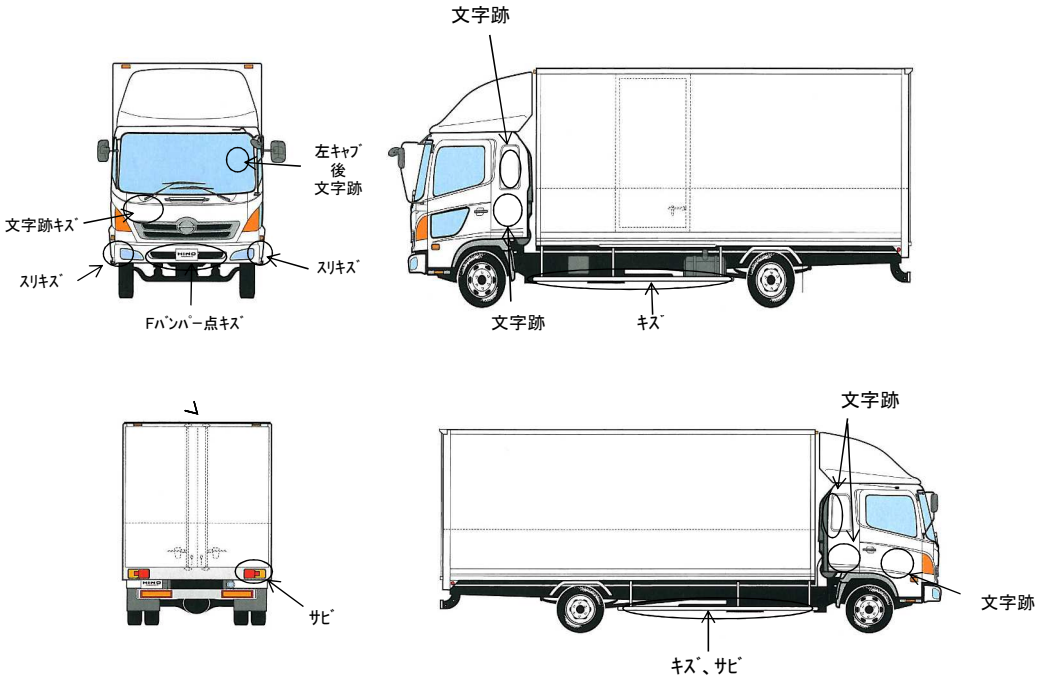
外装状態	
ボデーコーション	フレーム番号
(有) ・ 無 ・ （　）	(確認済) ・ 一部不鮮明 ・ 見えない
フレームのさび	飛石
(無) ・ 小 ・ 中 ・ 大	無 ・ (点傷有) ・ 飛石有（リペア　可　・　不可　）

外装状態は写真や現車もあわせてご確認ください。

ETC付　キャブ内汚れ、キズ　スペアタイヤなし
