管理番号： 073257

車輌チェックシート

車輌情報				
車名	年式	排ガス	車体番号	形状
三菱	H27	TKG	FK64F-586051	ｳｨﾝｸﾞ
走行	馬力	シフト		
736,850 km	220 (ps)/kw	(M/T)・ A/T ・ セミA/T		6 速
ブレーキ		ボディ内寸		
(エアー)・ バキューム		長： 6.22 m	幅： 2.42 m	高： 2.42 m　門高： 2.32 m

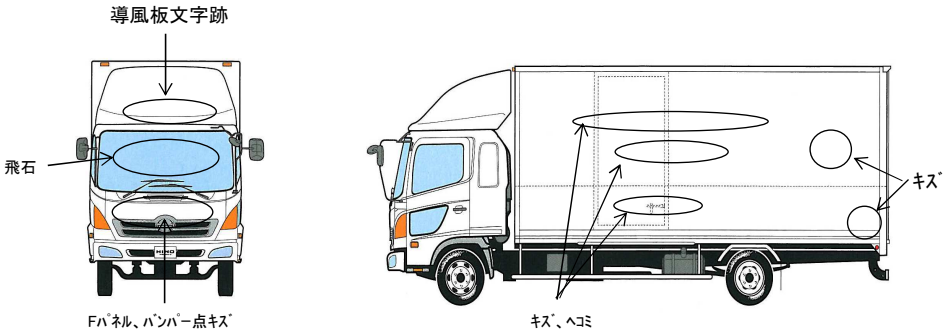
外装状態	
ボデーコーション	フレーム番号
(有)・ 無 ・ （　）	(確認済)・ 一部不鮮明 ・ 見えない
フレームのさび	飛石
(無)・ 小 ・ 中 ・ 大	無 ・ (点傷有)・ (飛石有)（リペア (可)　不可 ）

外装状態は写真や現車もあわせてご確認ください。

キャブ内キズ、汚れ　リヤタイヤスタットレス

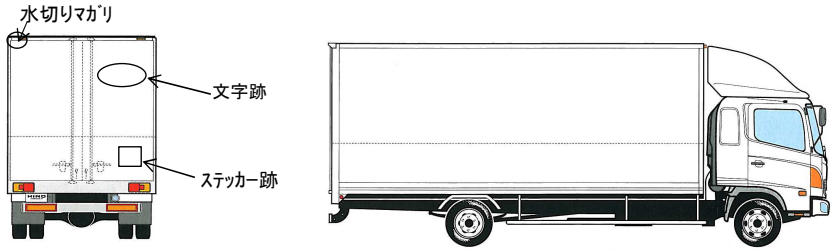
タイヤ残量

9	10	
	／	／	
5	5	4	5
／	／	／	／
スペア		2	／

225/80R17.5	225/80R17.5	
225/80R17.5	225/80R17.5	225/80R17.5	225/80R17.5
