管理番号： 073293

車輌チェックシート

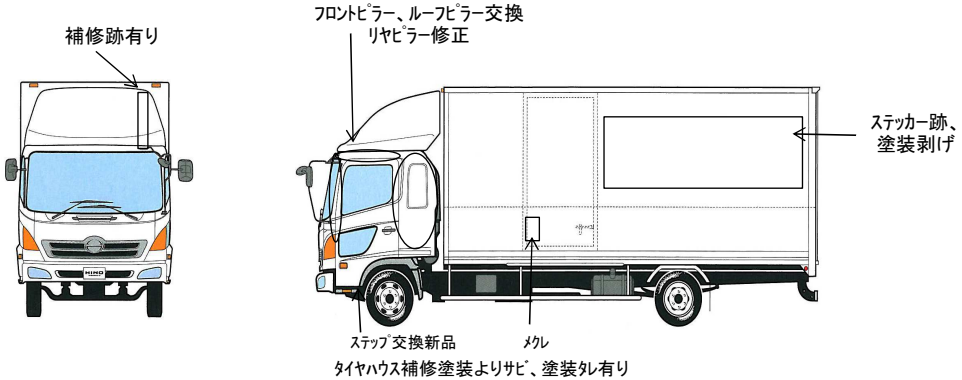
外装状態	
ボデーコーション	フレーム番号
有 ・ (無) ・ （　）	(確認済) ・ 一部不鮮明 ・ 見えない
フレームのさび	飛石
(無) ・ 小 ・ 中 ・ 大	無 ・ (点傷有) ・ 飛石有（リペア　可　不可）

外装状態は写真や現車もあわせてご確認ください。
