UJ GROUP 車両チェックシート　管理番号：

車両情報				
車名	年式	型式	形状	車台番号
日野	平成20年3月	BDG-FR1EXYG	アルミウィング	FR1EXY-14040

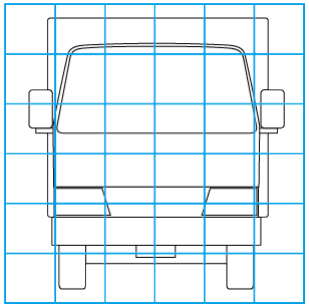
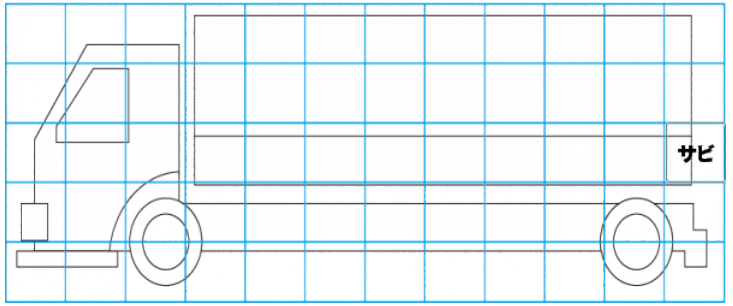
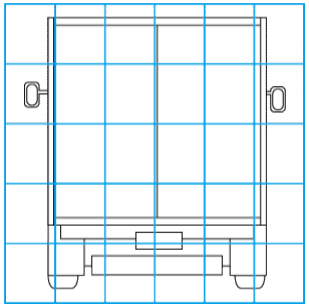
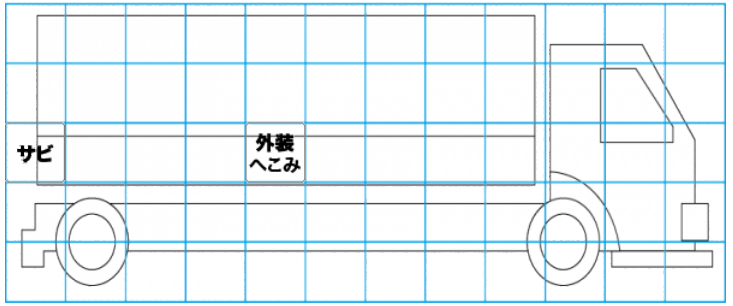
外装状態			
キャブコーション	フレーム番号	フレームのさび	飛石
有	確認済	小	点傷有

【外装】　【ボデー内】

外装キズ	外装へこみ	うき	曲がり	サビ	補修跡	割れ	庫内キズ	庫内へこみ	庫内穴あき	床汚れ
