管理番号： 053147

車輌チェックシート

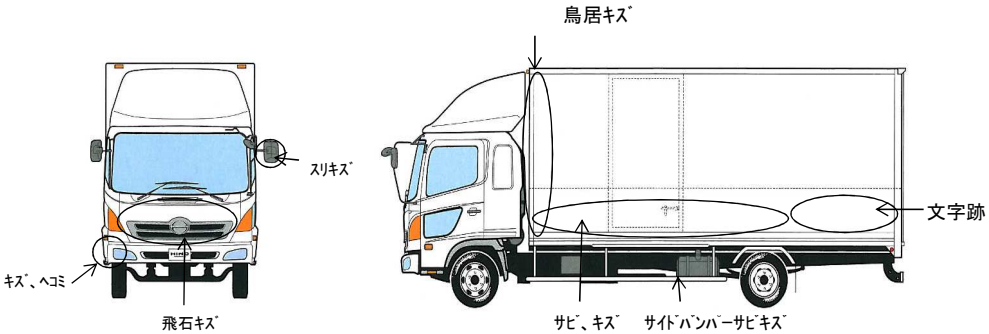
外装状態	
ボデーコーション	フレーム番号
(有) ・ 無 ・ ( )	(確認済) ・ 一部不鮮明 ・ 見えない
フレームのさび	飛石
無 ・ 小 ・ (中) ・ 大	無 ・ 点傷有 ・ (飛石有)（リペア 可 ・ (不可) ）

外装状態は写真や現車もあわせてご確認ください。
