日付：R03. 05/27

UJ GROUP 車両チェックシート　管理番号：

車両情報				
車名	年式	型式	形状	車台番号
いすゞ	平成24年12月	TKG-FRR90S2	冷凍バン	FRR90-7041875

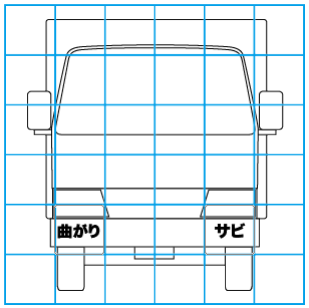
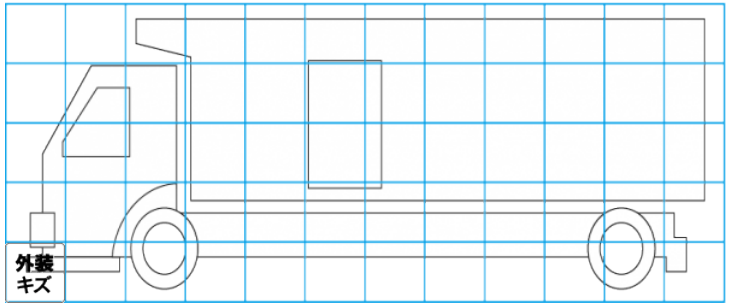
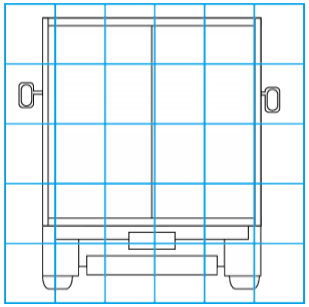
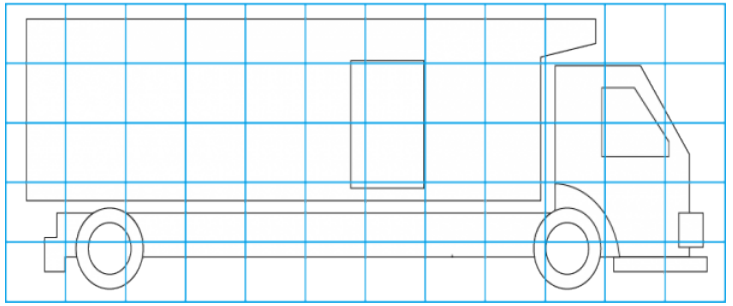
外装キズ	外装へこみ	うき	曲がり	サビ	補修跡	割れ	庫内キズ	庫内へこみ	庫内穴あき	床汚れ
