車名	年式	型式・車台番号		架装形状	管理番号/保管
三菱	H 27.09	QPG-FS64VZ	FS64VZ-510038		K00203 栃木県

車検有効期限	走行距離（km）	積載量	荷台内寸（mm） L	W	H	ギア数：7速	ペダル数：3
R 02.09.29 切抹	43918 km	13300 kg	9804	2314	2414

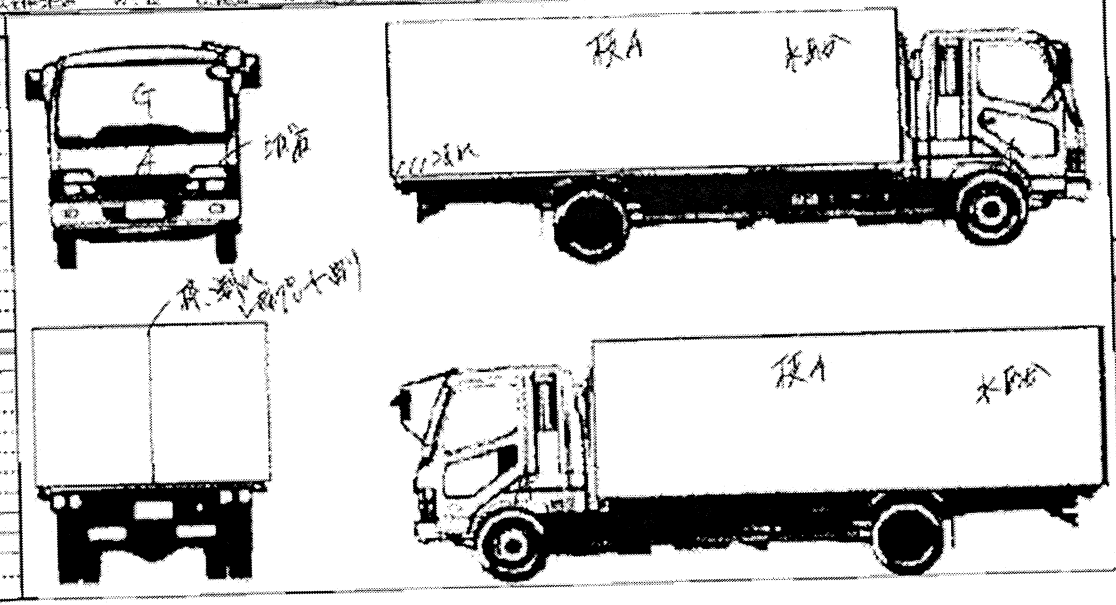
キャブの状況

整備番号：	
●運転席足マット切れ	●左側ステップ割れ
●前ピカゴム破損	●シフトカバー切れ
●ホイールキャップ・S	●ミラーズイヤ大
●ミラーカバー（左・右）割れ	●ローラー巻取はオイル漏らない
●注意力モニター点灯	●タンクローリー配管横
●吸盤部（左・右）内側パネ・錆ひいへこみ
