Condition Check　福岡入札会 562回　乗用

出品番号	初度登録	車種名	ドア数	評価点	
64	H30年06月	アクア	5	4	
	車歴	グレード・仕様	駆動	外装	内装
		S	2WD	C	C

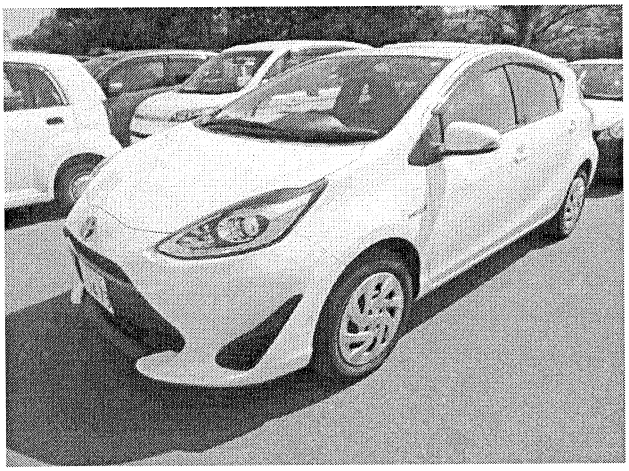
フロアカーペットスレ
天張りスレ
社外ナビ
ホイールカバーキズ
荷物室A汚れ
パンク修理キット有
内装汚れ、キズ
フロントシートスレ
シート汚れ
