Condition Check　福岡入札会 582回　貨物

出品番号	初度登録	車種名	ドア数	評価点	
501	H28年09月	エルフ	2	3.5	
	車歴	グレード・仕様	駆動	外装	内装
		3．0t	2WD	C	C

登録番号	車台番号
大分　100　す　5030	NPR85-7063598

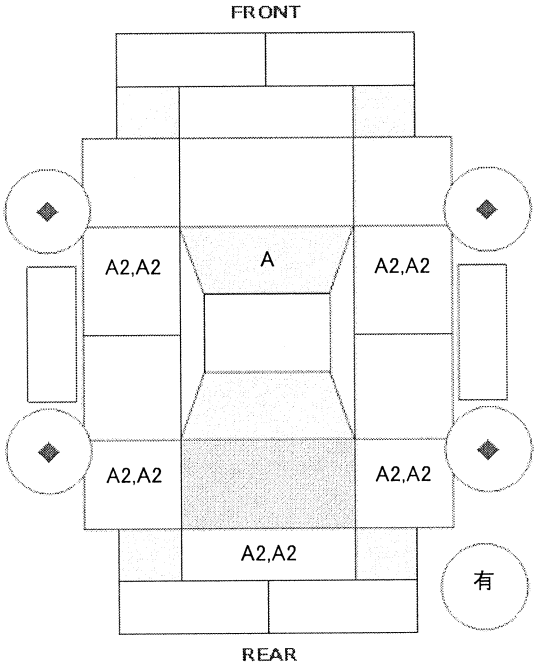
外装A、U、S
荷台板A、U、S
アオリ加工
内装汚れ、キズ
ハンドルスレ(大)
シートコゲ、カバー付、ヤブレ
内張りコゲ(穴)
エアバッグ運転席のみ
