Condition Check　福岡入札会 587回　乗用

出品番号	初度登録	車種名	ドア数	評価点	
45	H28年10月	アクア	5	R	
	車歴	グレード・仕様	駆動	外装	内装
		L	2WD	C	C

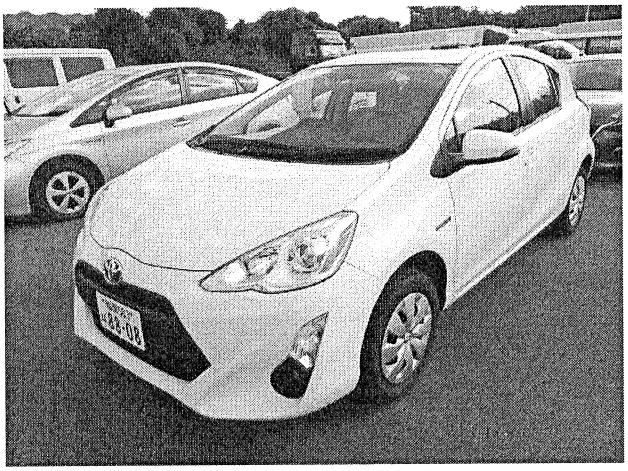
センターピラー左修正

社外ナビ
パワーウインドウ前席のみ
内装汚れ、キズ
天張り汚れ、スレ
シート汚れ、スレ
フロアカーペット汚れ、スレ
サイドミラーキズ
ホイールカバーキズ
