Condition Check　福岡入札会 587回　貨物

出品番号	初度登録	車種名	ドア数	評価点	
504	H25年10月	キャンター	2	4	
	車歴	グレード・仕様	駆動	外装	内装
		2. Ot パネルバン パワーゲート付	2WD	C	C

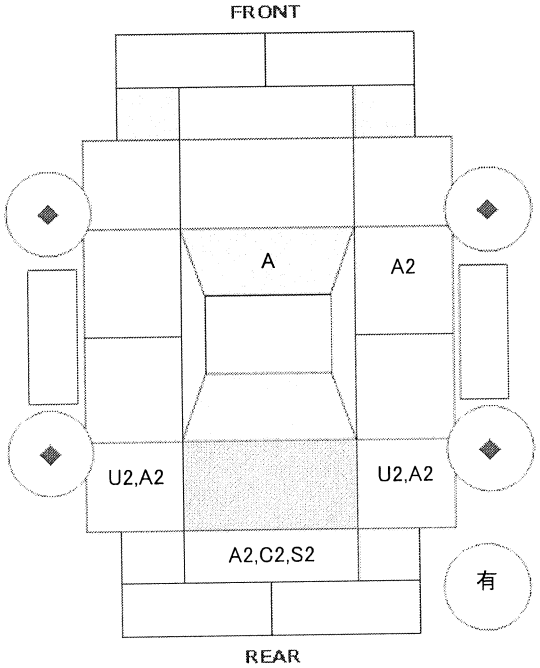
パワーゲート動作未確認
外装色褪せA、U、S
ヘッドライトクモリ
荷箱A、U、S、根太SC
下回りSC小
内装汚れ、キズ
シートヘタリ、スレ
ダッシュボードのり跡
エアバッグ運転席のみ
格納ミラー不良
