Condition Check　福岡入札会 591回　貨物

出品番号	初度登録	車種名	ドア数	評価点
506	H27年07月	エルフ	2	3.5
	車歴	グレード・仕様	駆動	外装 / 内装
		2．0t　冷蔵冷凍車　－30℃	2WD	C / C

登録番号	車台番号
熊本　800　す　9521	NMR85-7027562

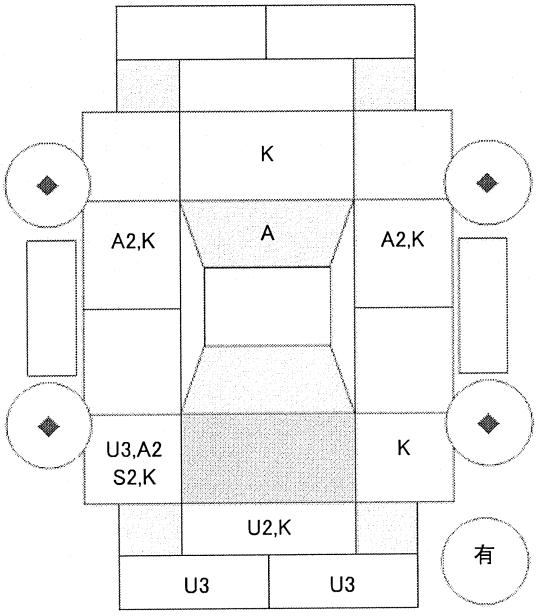
冷凍機不良
外装色褪せA、U、S
リヤピラーK
エンジンオイルにじみ
サイドミラーカバーワレ
荷箱A、U、S、ワレ
工具箱AU
スタンバイコード欠品
荷箱内2室式、仕切り有り
内装汚れ、キズ
シートコゲ（穴）
ダッシュボードキズ
警告ランプ（エンジン、ASR）
エンジン振動
エアバッグ運転席のみ
