Condition Check　神戸入札会 773回　貨物

出品番号	初度登録	車種名	ドア数	評価点
1061	H28年10月	ダイナ	2	3.5
	車歴	グレード・仕様	駆動	外装 C / 内装 C
		2．OT　平ボディ	2WD

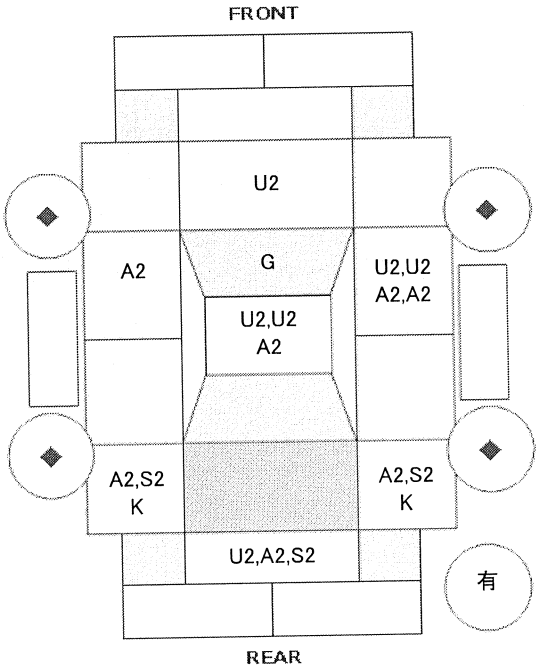
フロントガラスワレ1cm超
荷台A、U、S
荷台穴多
アンテナ欠品
ハンドルスレ（大）
フロントシートコゲ（穴）、ヤブレ
室内汚れ
エアバッグ運転席のみ
社外ナビ
下回りS小
